Restauration de la petite continuité écologique, Bassin  
de la Gine, de 2012 à 2016

## 1. CONTEXTE ET OBJECTIF DES TRAVAUX

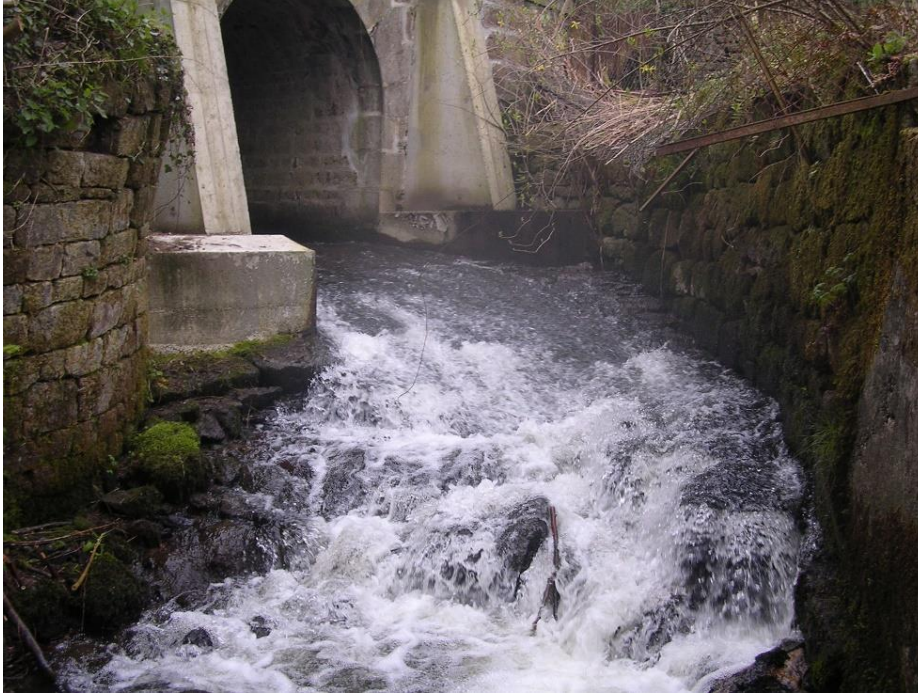
Dès 2012, la fédération a également missionné le bureau d'étude SERAMA pour la réalisation de la mise en conformité du Pont de la RD 20 dans la commune de la Carneille. En effet ce pont créait une chute de 2.40 m en aval et une autre chute de 0.9 m juste à l'amont du pont.

Figure 5 : Chute de 2.40 m en aval du pont RD 20, 2012.

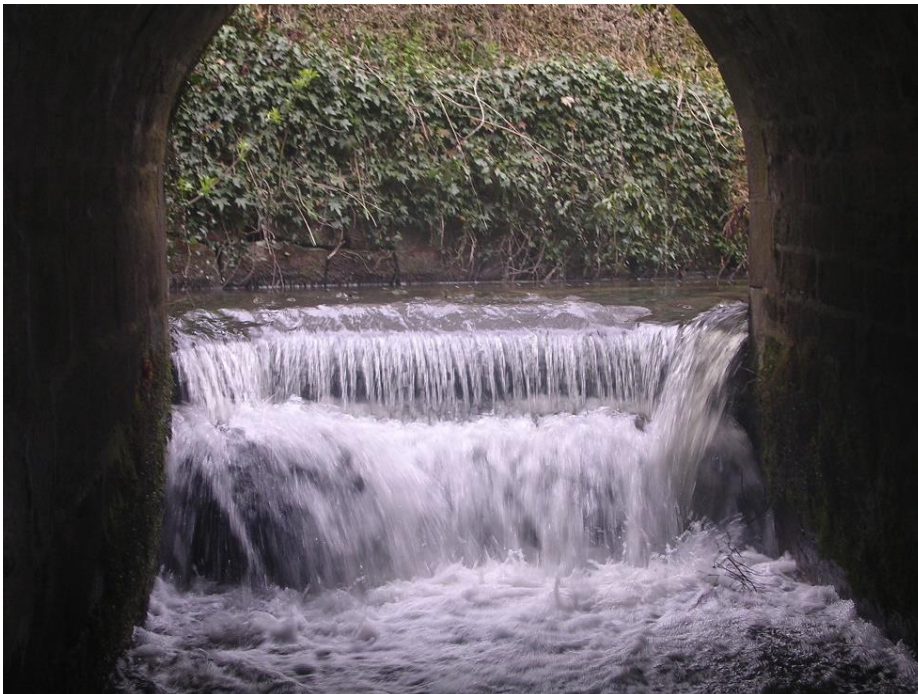
Figure 6 : Chute de 0.9 m à l'entrée du pont RD 20, 2012.

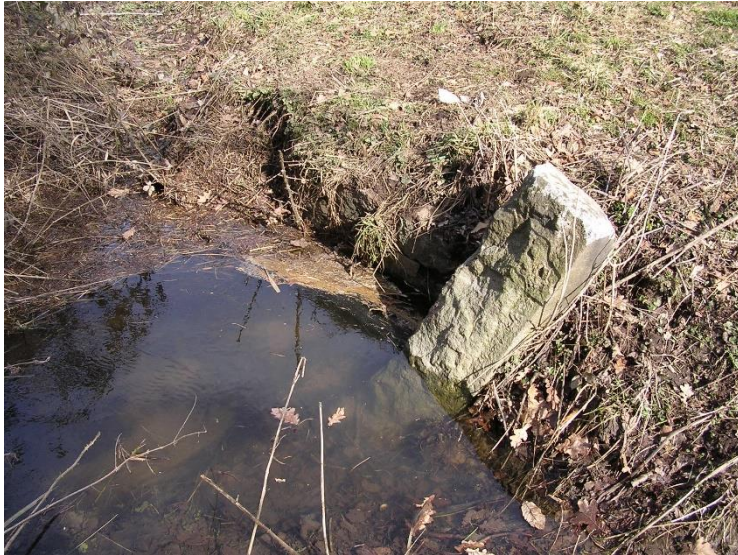
Figure 7 : Passage de la route communale (Marchandière) ru de la Ferronière, avant travaux.

Courant de l'été 2012, la fédération a supprimé trois passages busés infranchissables sur le ruisseau de la Ferronière. Un des passages busés a simplement été retiré. L'autre sous une route communale a été remplacé par un pont cadre de 1 m\*1 m.

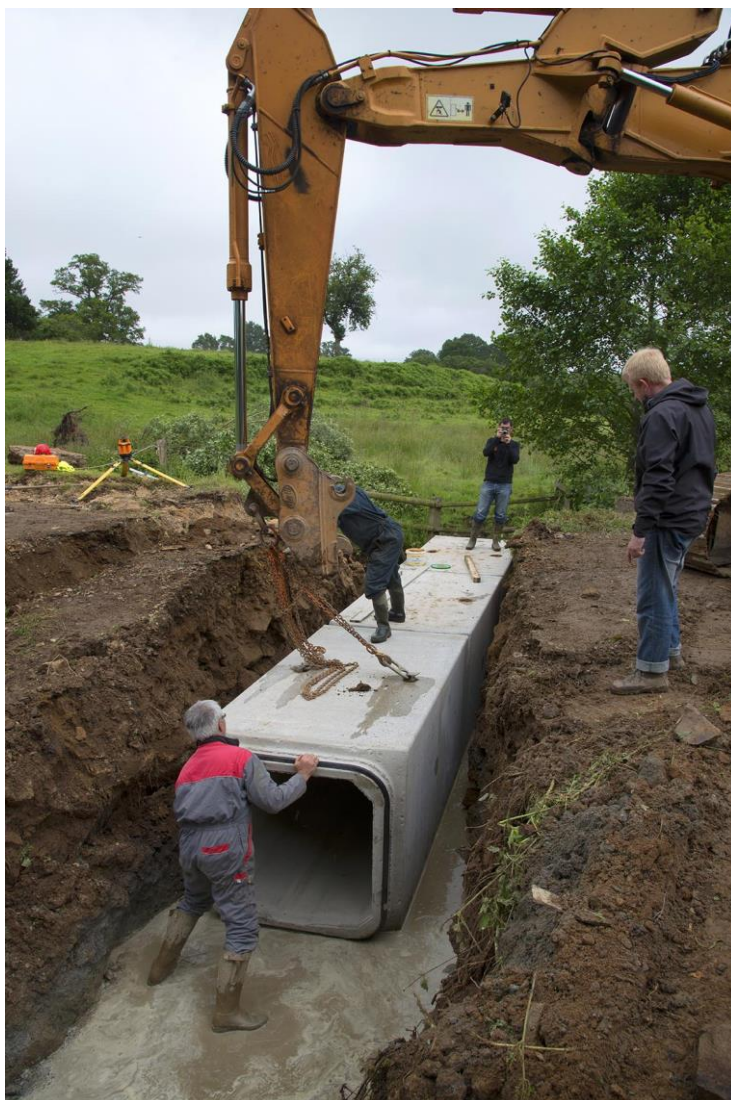
Figure 8 : Remplacement par un pont cadre en 1\*1 m (entreprise Elie).

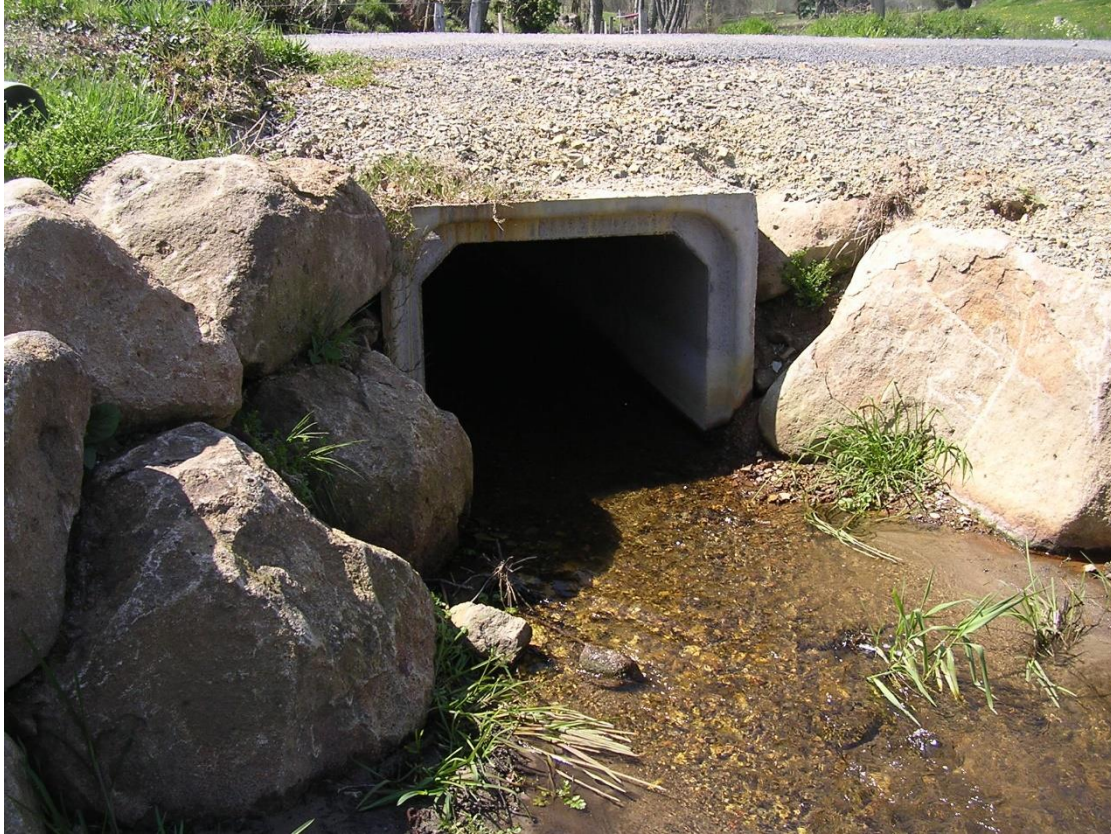
Figure 9 : Pont terminé, 2012, route de la Marchandière.

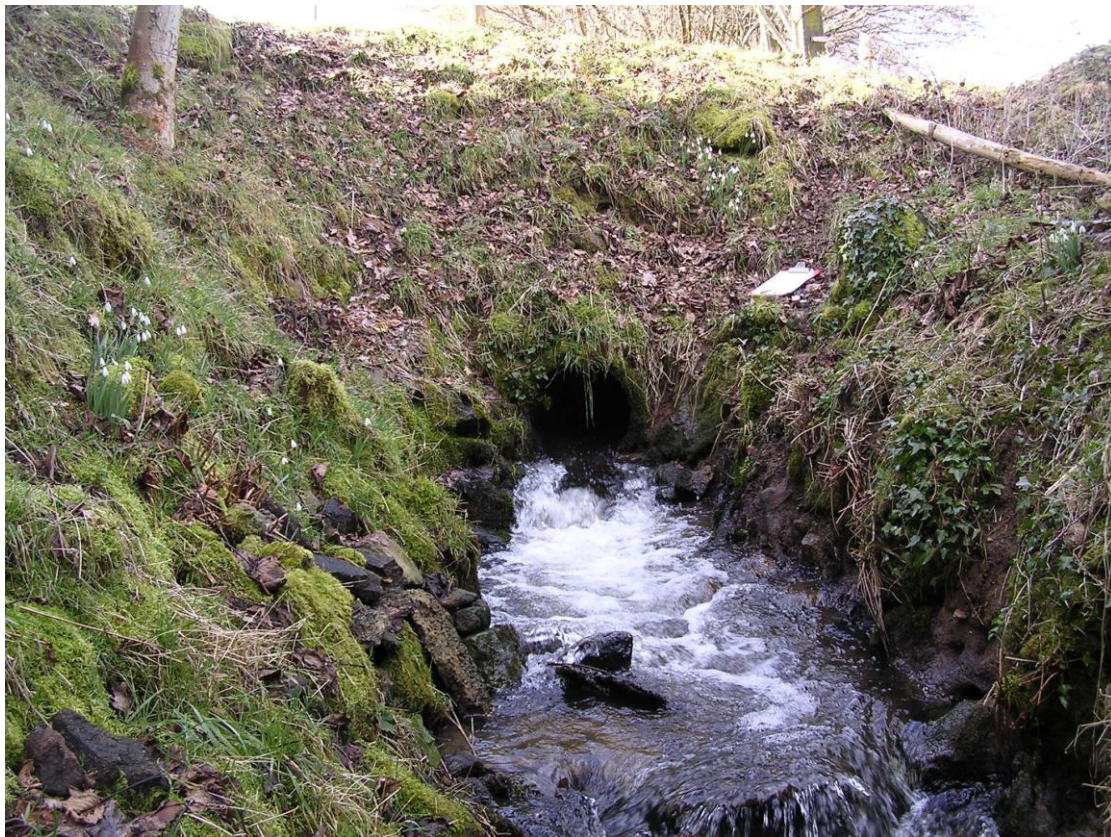
Figure 10 : Chute sur le Ru de la Ferronnière, 2012, lieu-dit la Bardoulière.

Le dernier (dans une parcelle agricole) a été remplacé par une passerelle engins de 15 Tonnes.

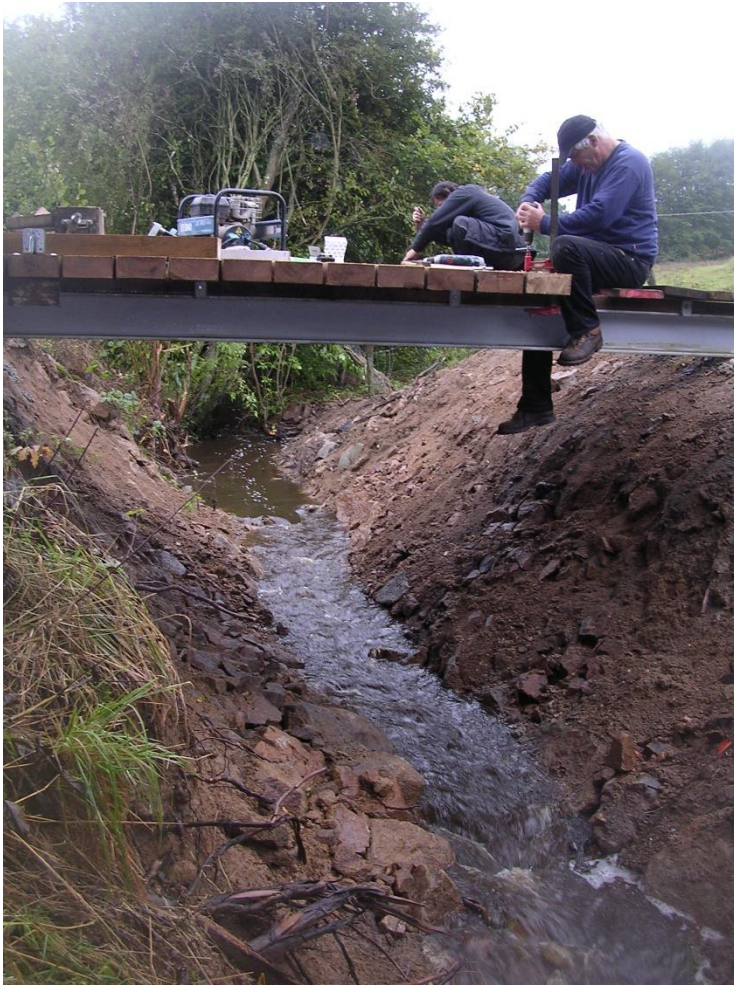
Figure 11 : Remplacement par une passerelle engin, 2012, réalisée par l'AIFR et entreprise Jarry.

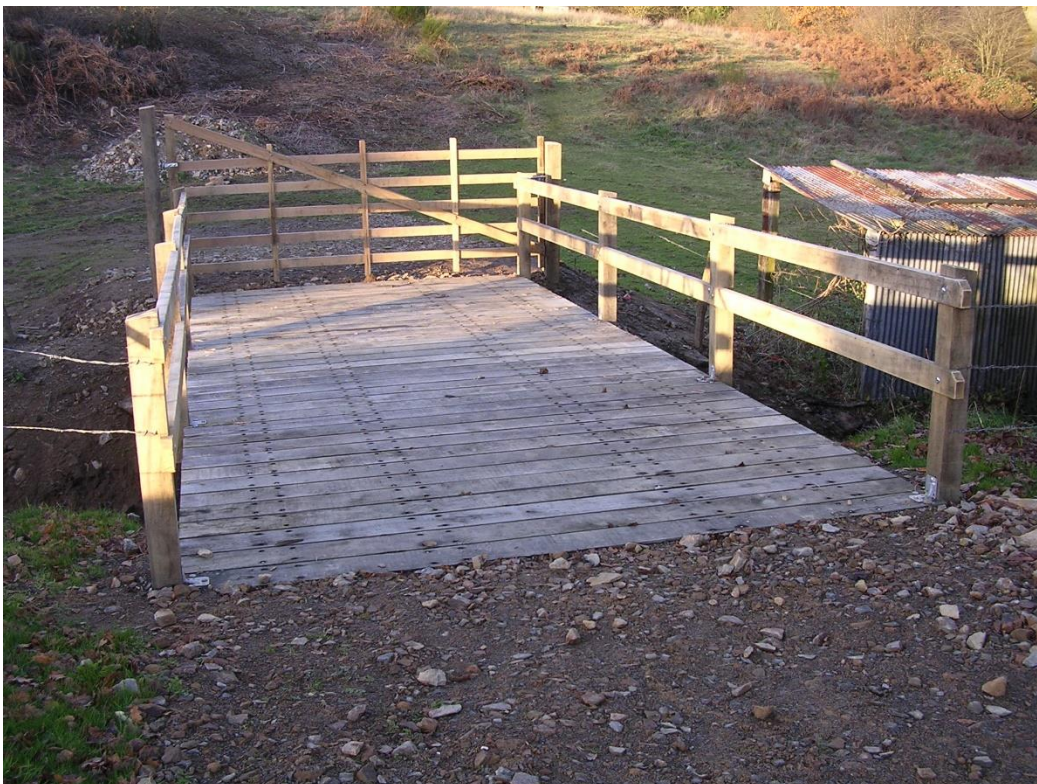
Figure 12 : Passerelle terminée, 2012.

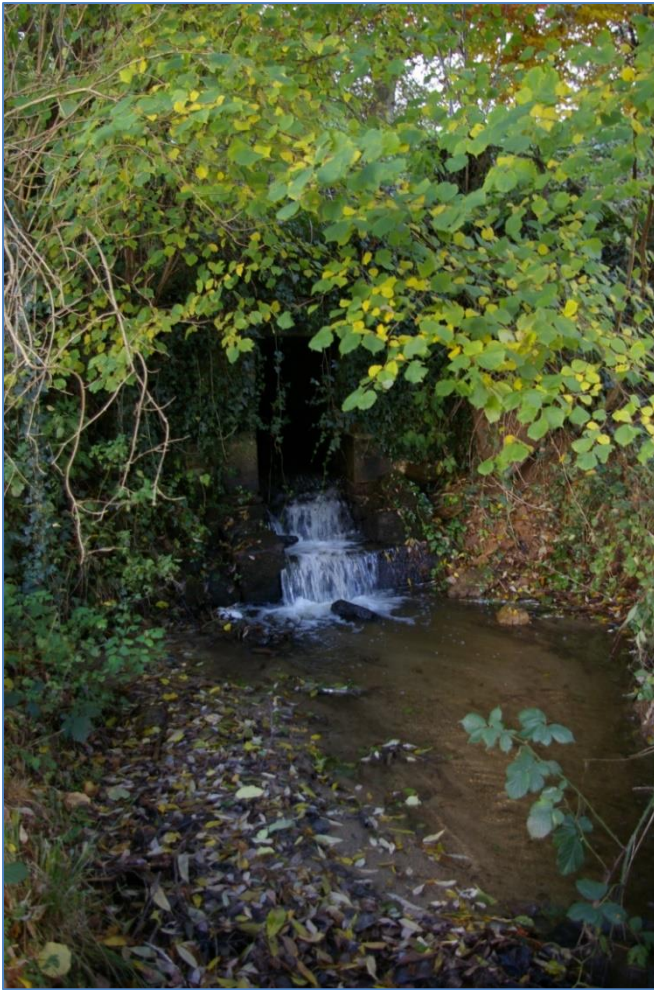
Ce pont communal était infranchissable sur des débits classiques et très difficilement franchissable en débit de crue. Il était notamment constitué de trois chutes successives pour un dénivelé total de 80 cm.

Figure 13 : Etat du pont avant aménagement, 2013.

Compte tenu du bon état de l'ouvrage, du bon dimensionnement et du coût important d'un remplacement par un pont cadre, l'aménagement prévu consistait en un aménagement de 4 bassins rustiques en blocs avec chacun seulement 20 cm de chute.

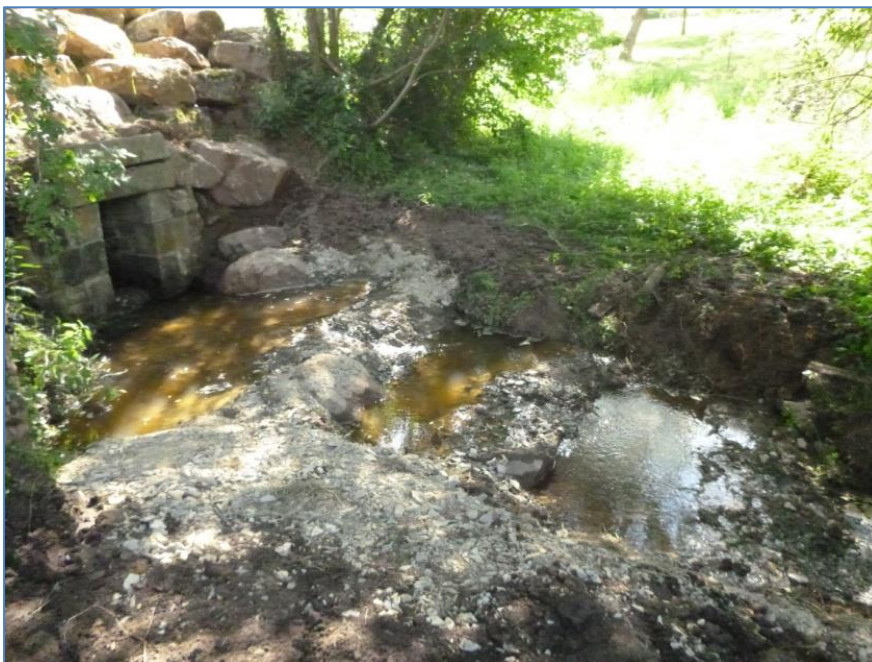
Figure 14 : Création des pré-bassins en blocs (800 mm), 2013.

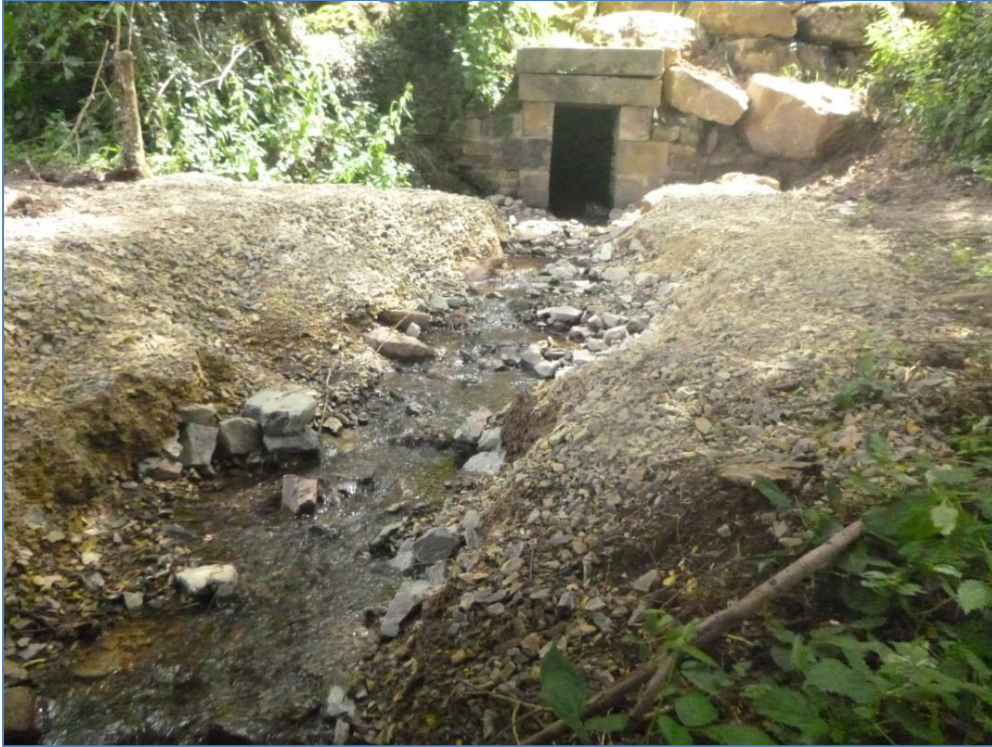
Figure 15 : Trois semaines après la fin du chantier.

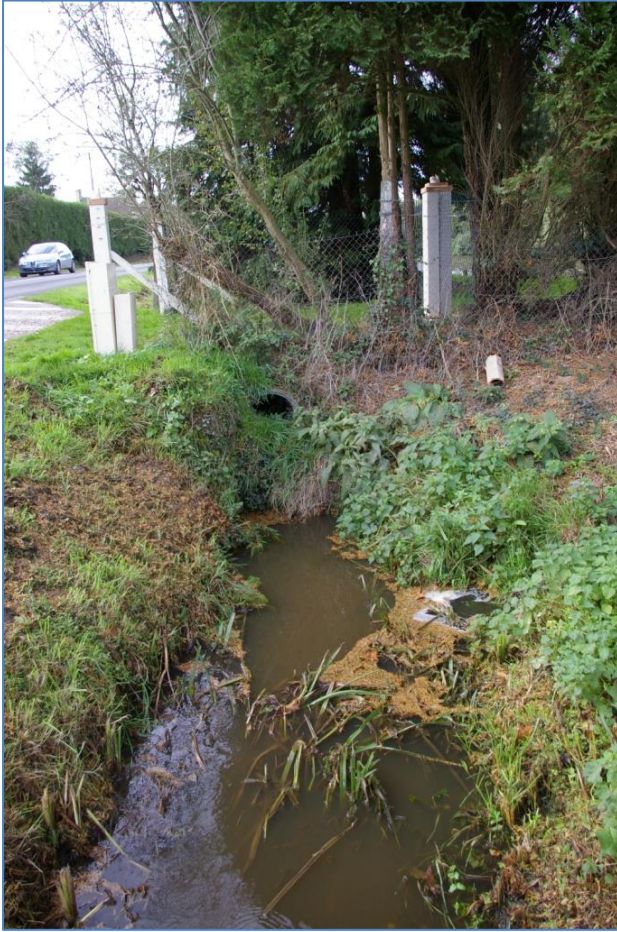
Ces aménagements concernaient trois passages busés mal calés (diamètre 60 cm) et très difficilement franchissables. Deux passages ont été intégralement remplacés par des ponts cadres de 1x1 m. Le troisième passage busé a été équipé d'un pré-bassin rustique en blocs et ballaste (0-200mm).

Figure 16 : Buse amont près de l'étang, avant travaux, 2013.

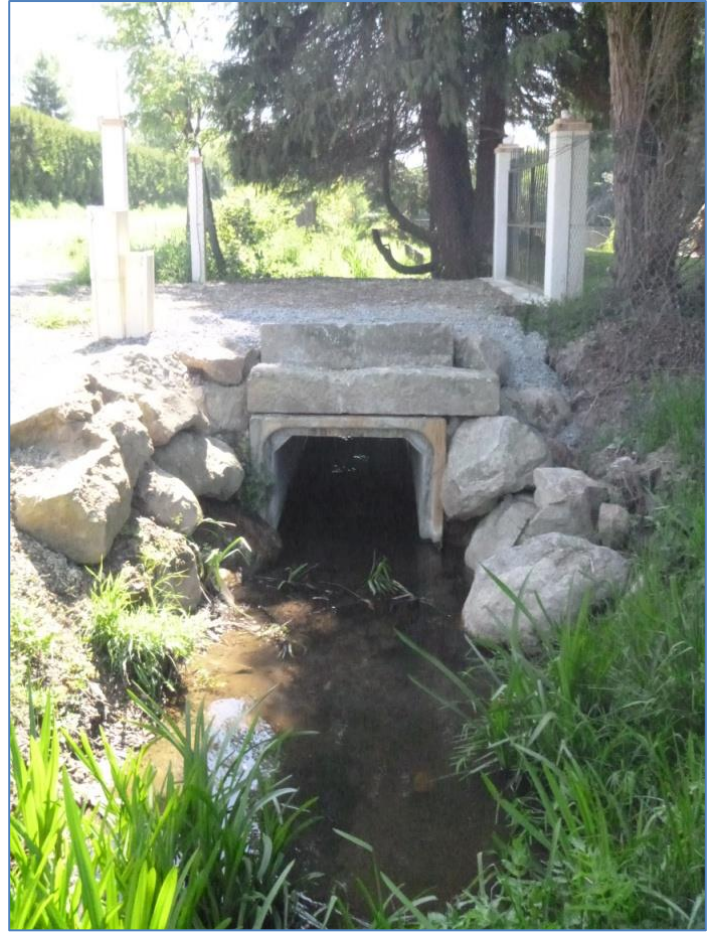
Figure 17 : Buse après travaux, fin 2014

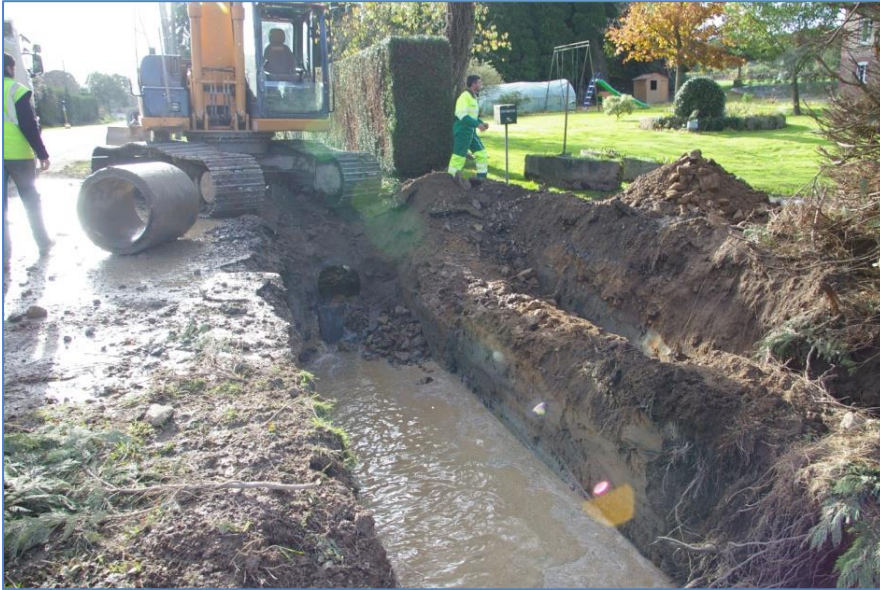
Figure 19 : Création du lit de contournement, 2014.

Suppression des buses et création d'un lit de contournement pour poser les ponts à sec. C'est l'entreprise Elie sur ce chantier.

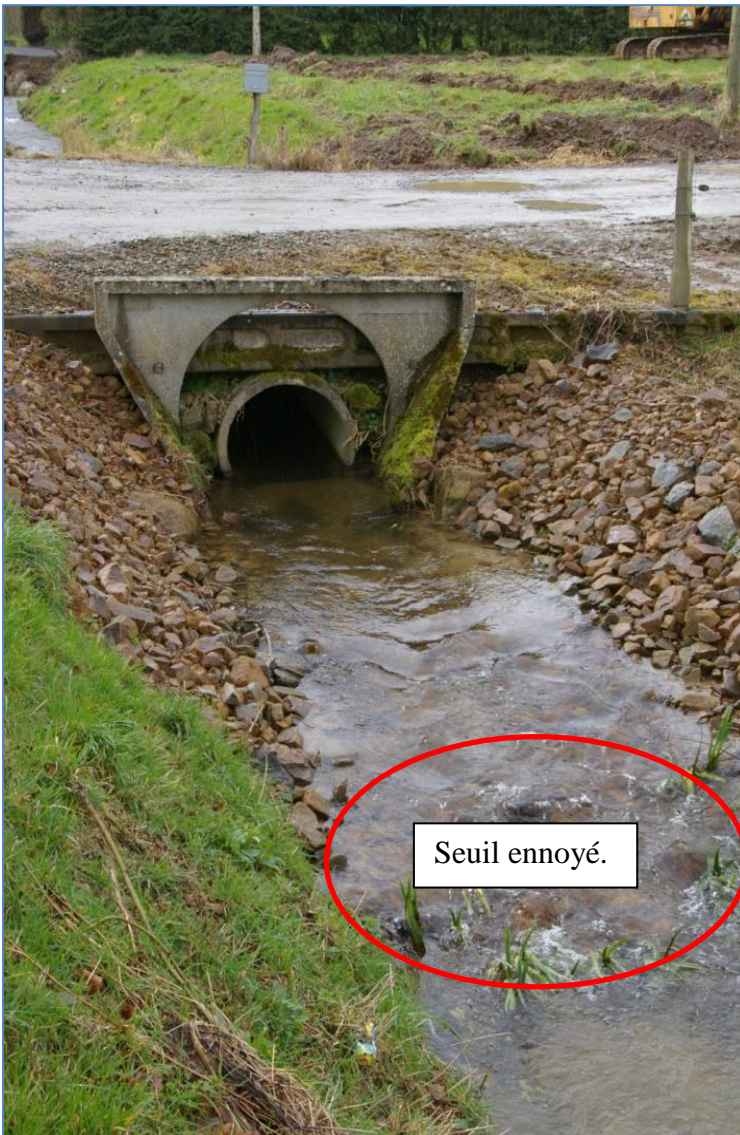
Figure 20 : ennoisement d'une buse par un seuil.

Création d'un seuil pour ennoyer la buse et recouvrement du seuil aval avec du ballast. Stabilisation du pied de route avec du ballast. Création d

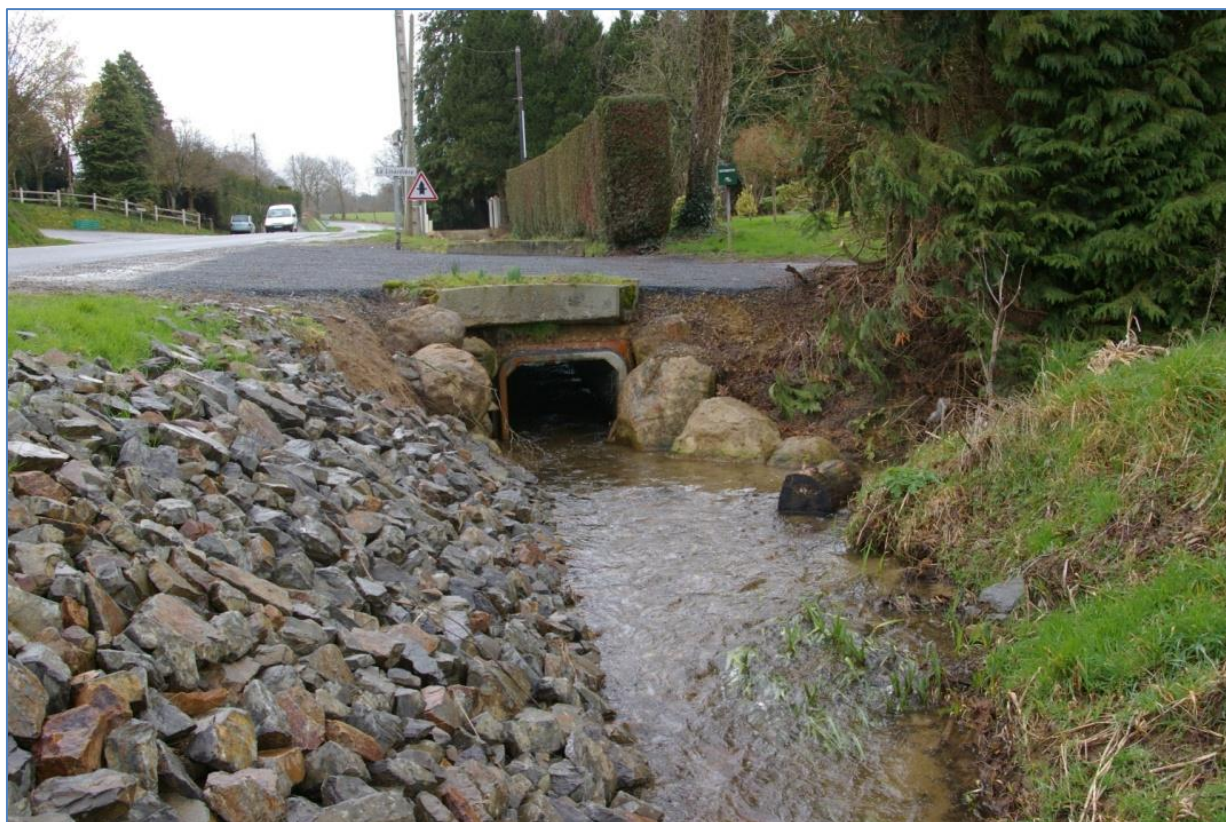
Réalisation d'un enrobé et mise en place d'une protection du pied de route. Le pont cadre est bien calé.

Figure 21 : Pont cadre, 2014

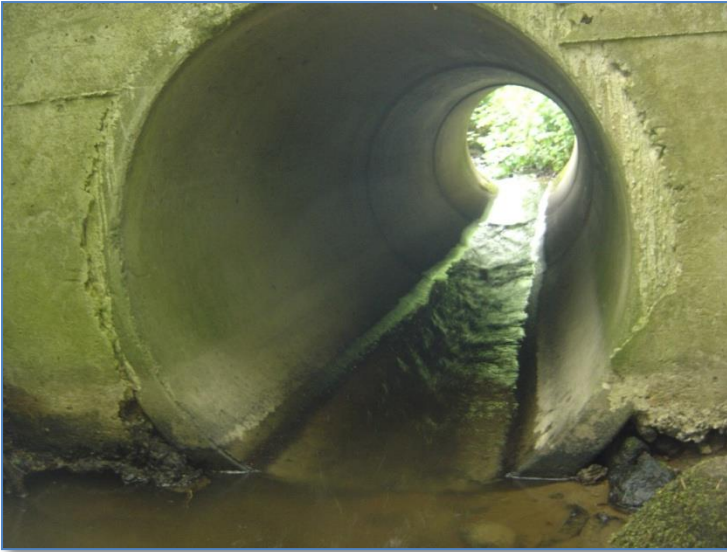
Cette buse était très difficilement franchissable et nous avons profité de l'occasion et de la dynamique lancée sur le bassin versant pour tester la pose d'un kit de franchissement en PEHD.

1. Avant aménagement. Buse difficilement franchissable

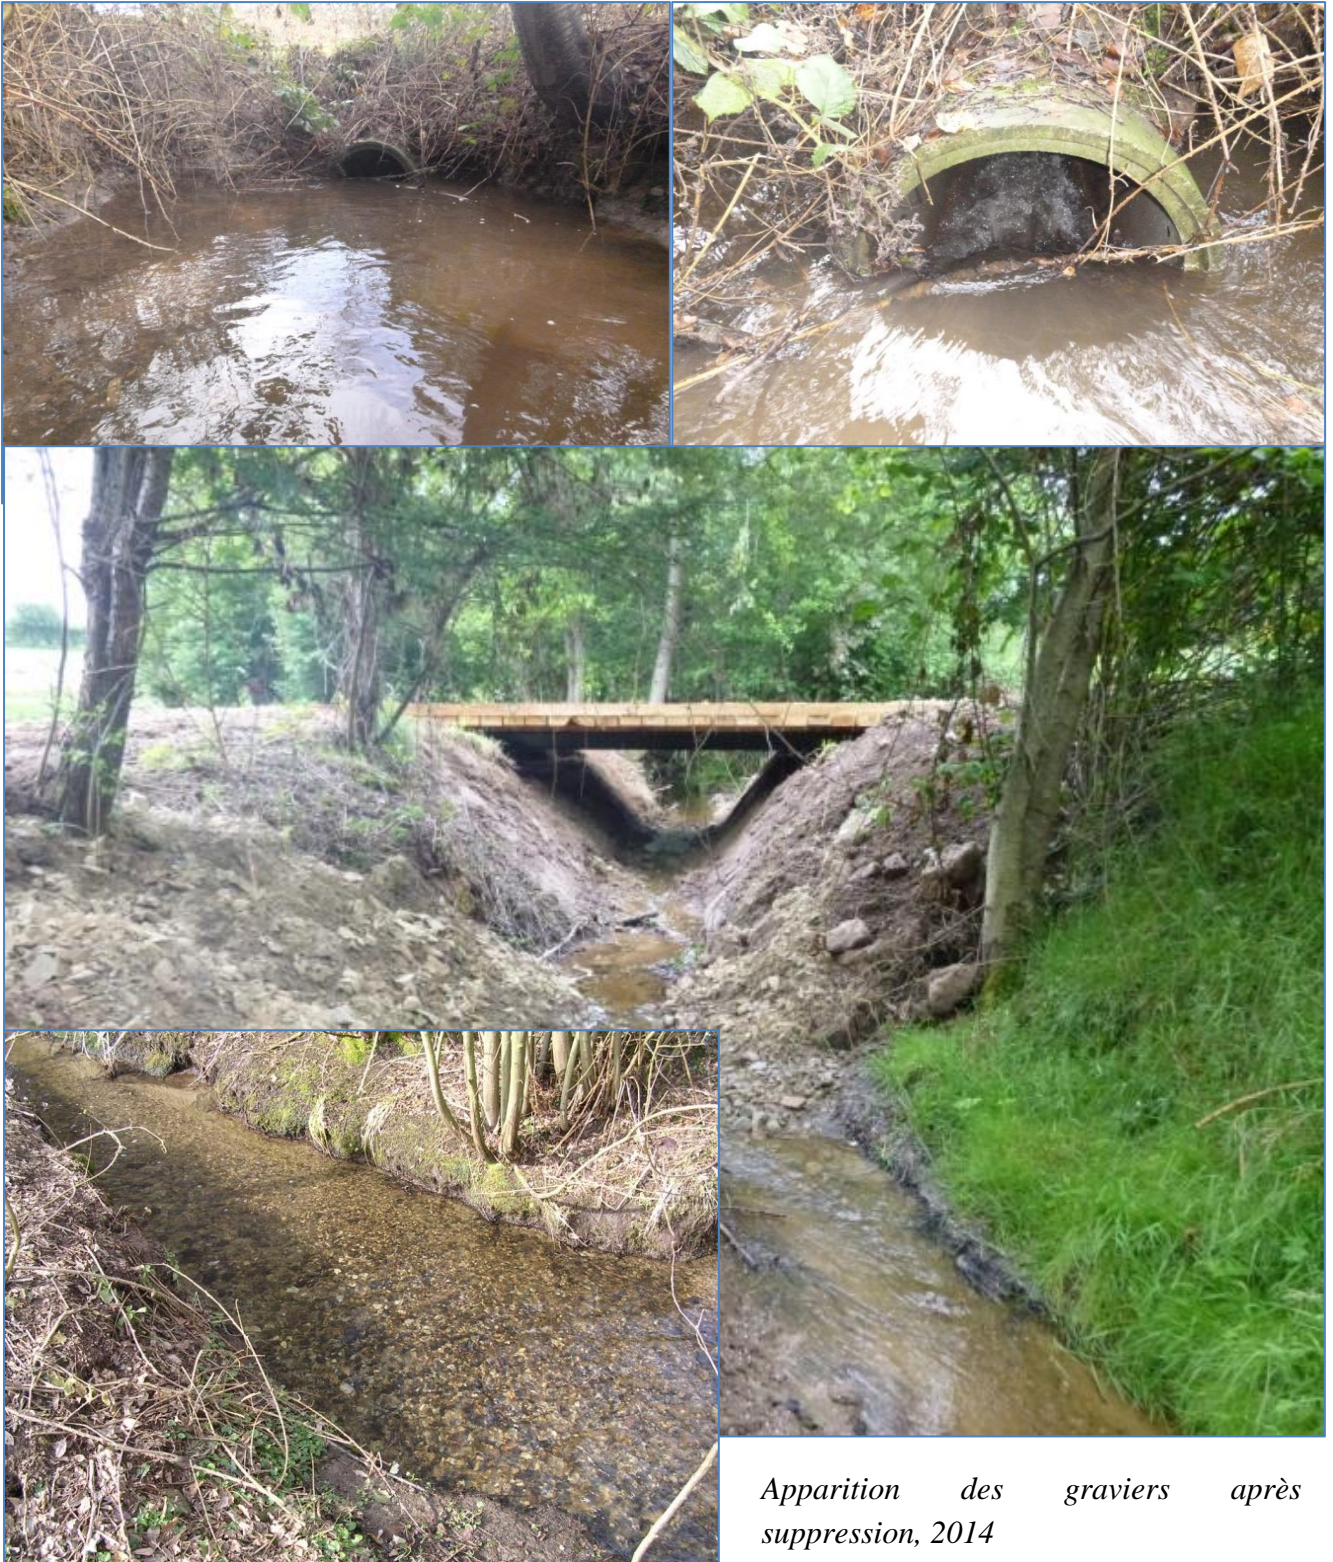
Cette buse était sous dimensionnée et engendrait un très fort colmatage en amont. Elle était en plus très difficilement franchissable. C'est l'entreprise ESPACE qui a réalisé ce chantier.

*Apparition des graviers après suppression, 2014*

Figure 23 : Remplacement d'une buse par une passerelle, 2014.

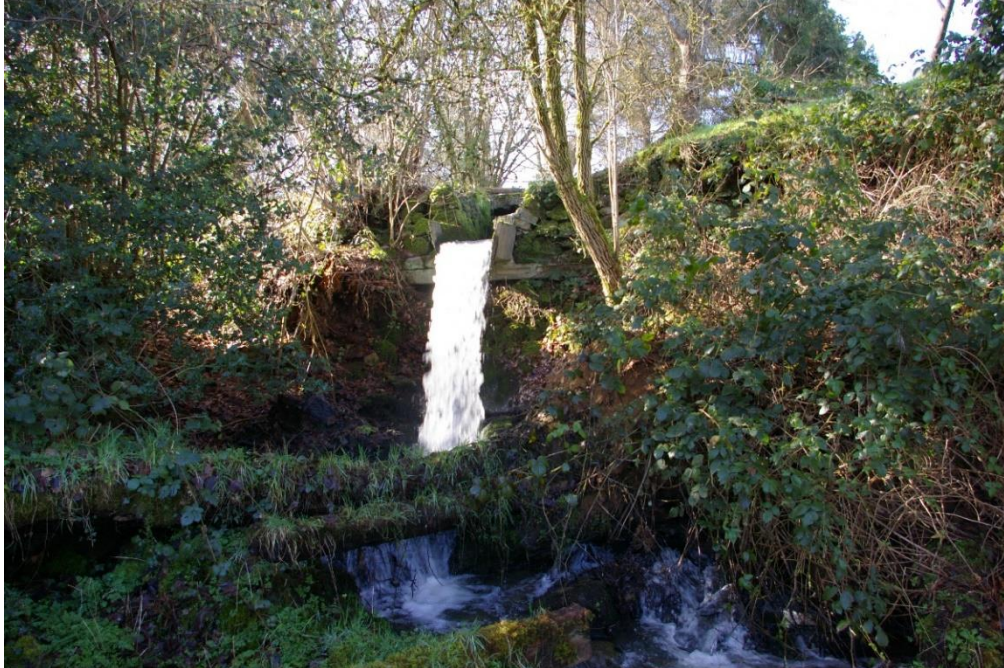
Ce moulin était complètement infranchissable avec une hauteur de chute de 2.80 m. En accord avec le propriétaire riverain et les autres riverains situés en amont, la totalité du débit a été remis dans l'ancien lit de la Gine. Si par endroit l'ancien lit était encore bien marqué, sur d'autres parcelles, il a fallu recréer un lit en se rapprochant au maximum de l'ancien tracé si possible.

Figure 24 : Ancienne chute du moulin, 2012.

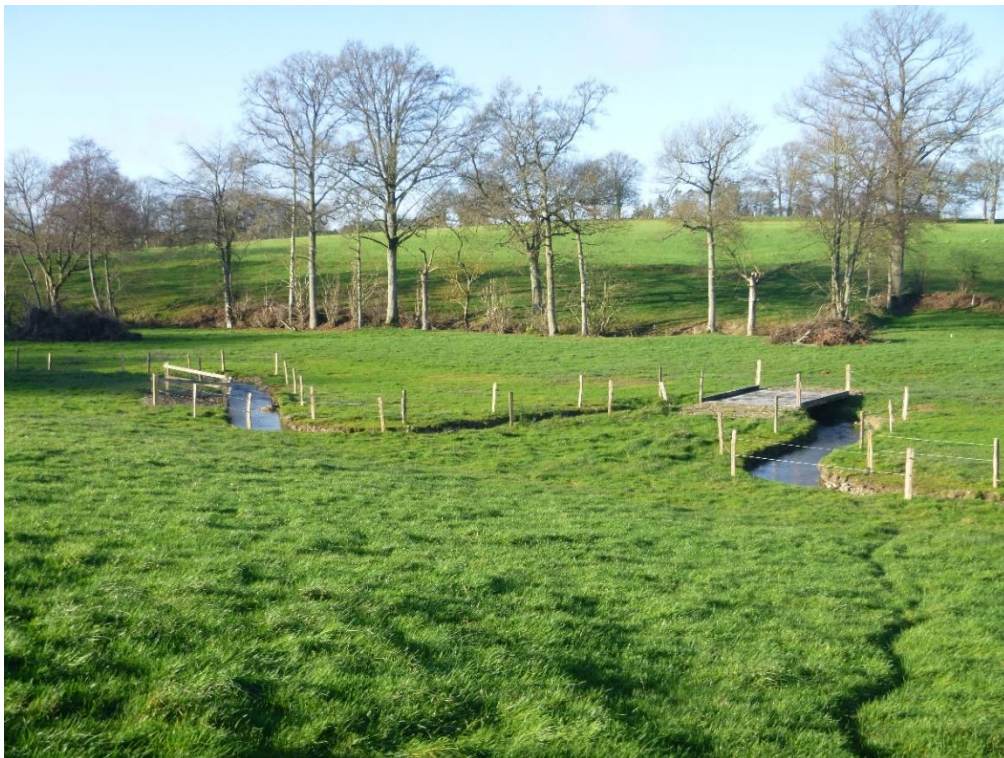
Figure 25 : Nouveau tracé dans l'ancien lit, 2016.

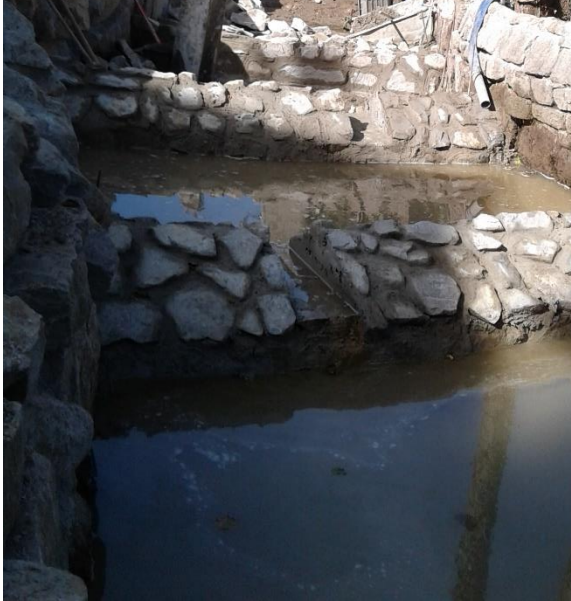
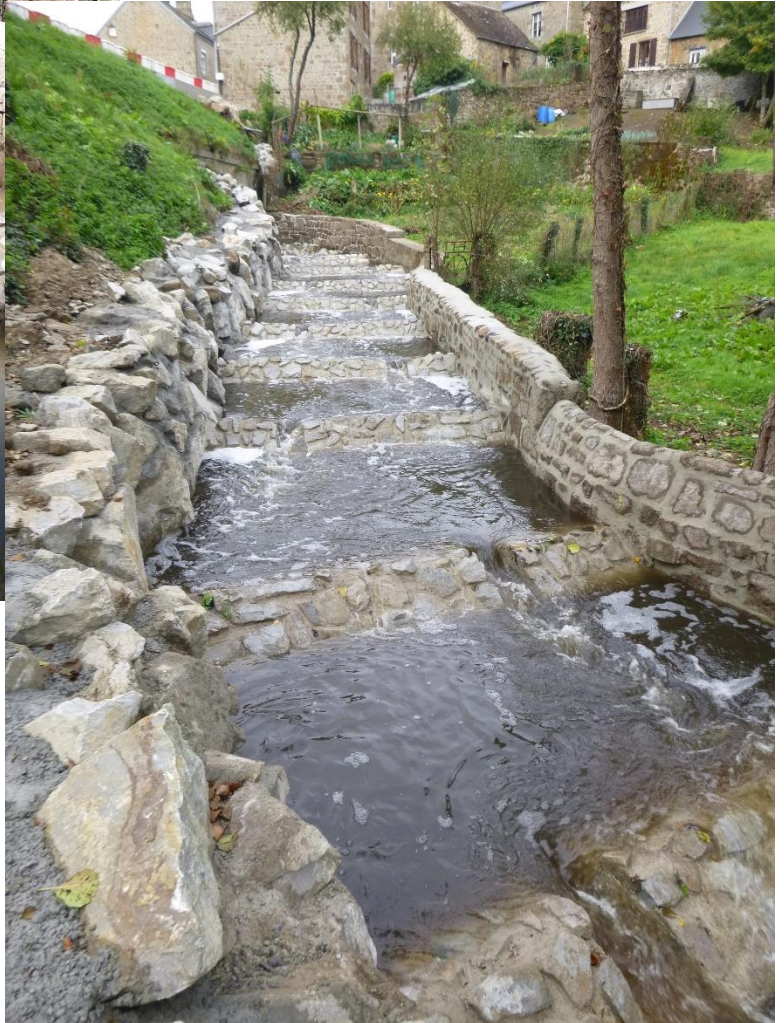
Figure 27 : Après les travaux, septembre 2018.

Pendant l'été 2018, le Conseil Départemental a mis en conformité son ouvrage routier sur la RD 20 dans la commune de la Carneille. L'étude de faisabilité avait été réalisée par la fédération de pêche en 2012. Six ans après et avec une étude complémentaire réalisée par le CD et avec l'appui technique de l'AFB, les salmonidés (saumons et truites) peuvent franchir l'ouvrage.
