C'est pourquoi, la **Fédération de l'Aisne pour la Pêche et pour la Protection du Milieu Aquatique** s'est proposée maître d'ouvrage pour la restauration de l'annexe hydraulique les Fontaines à Pignicourt dans l'Aisne

## Le descriptif des travaux

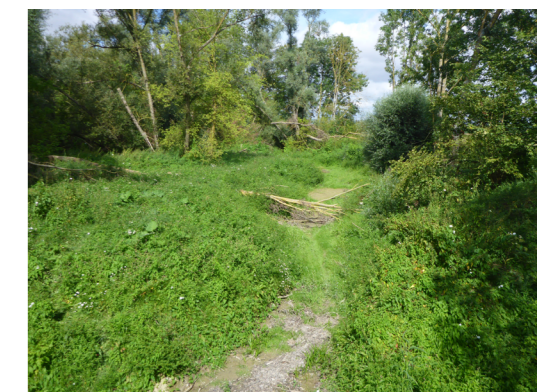
Partie basse de l'annexe, 2019

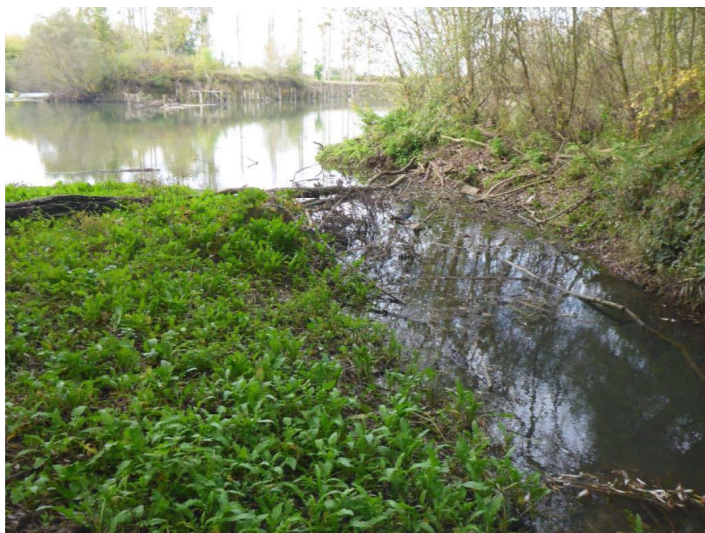
Avant travaux, 2017

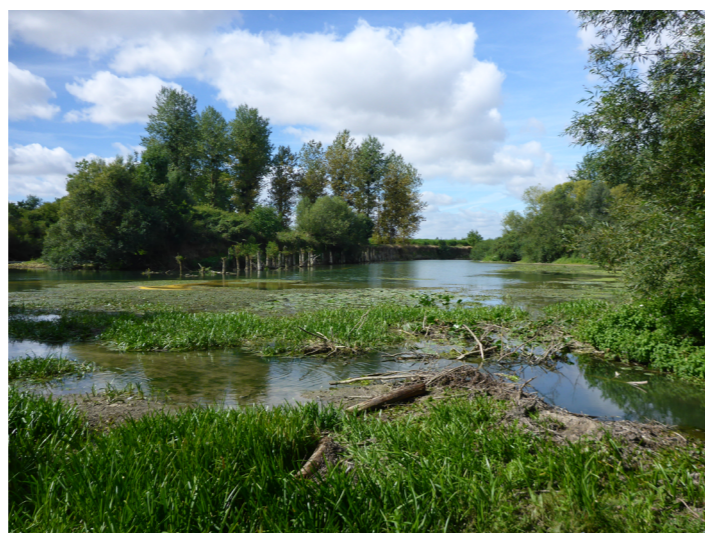
Après travaux, 2019

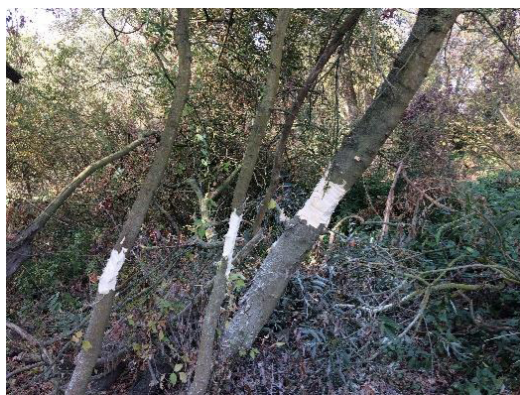
Écorçage des érables négundo et émondage de saule en têtard, 2018

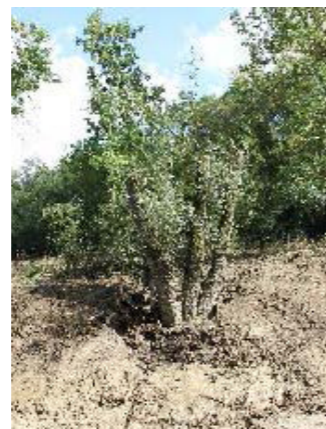
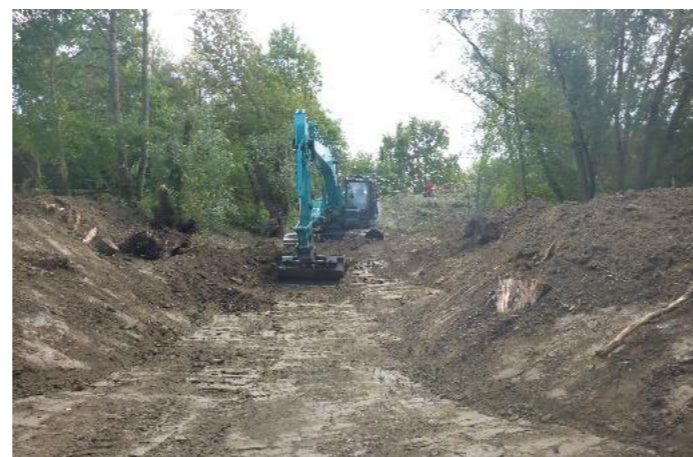
Aménagement des accès, abattage et terrassement, 2018

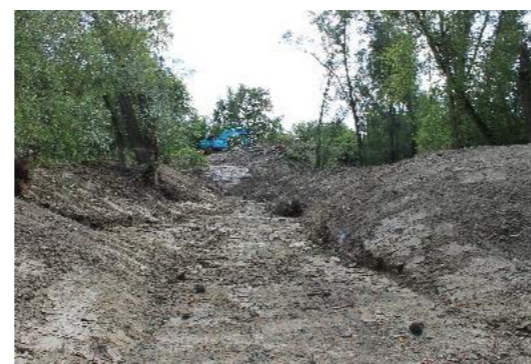
Partie médiane de l'annexe, vue aval, 2018

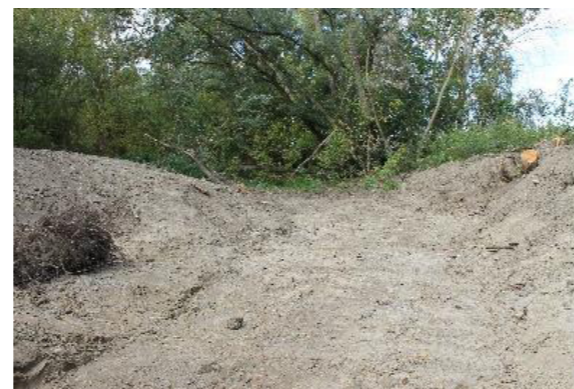
Partie médiane de l'annexe, vue amont, 2018

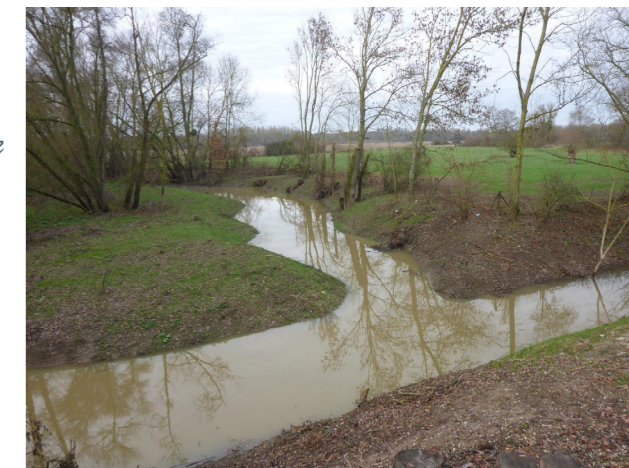
Débit de l'Aisne proche des débits en période de reproduction, 2018
