# Les espèces exotiques envahissantes dans les milieux aquatiques

## Connaissances pratiques et expériences de gestion

Vol. 3 Expériences de gestion (bis)

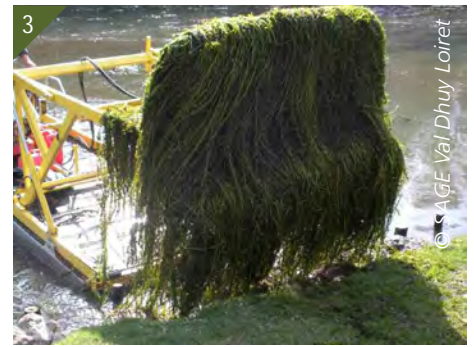
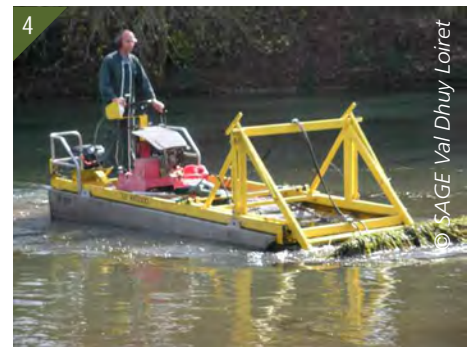
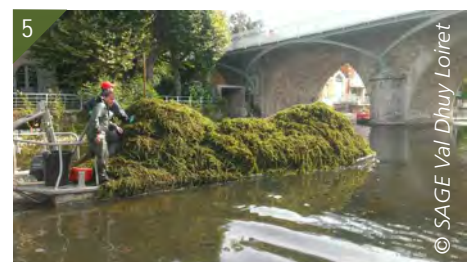
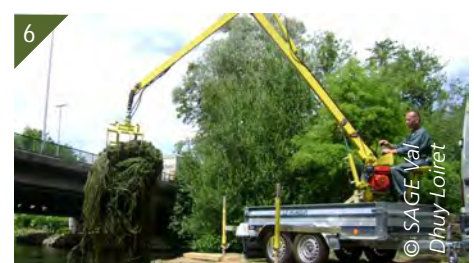
3 et 4 - Râteau hydraulique motorisé (Ratodo).  
5 - Plantes chargées sur une barge ostréicole.  
6 - Mini-grue pour décharger les plantes dans une benne (plucker).

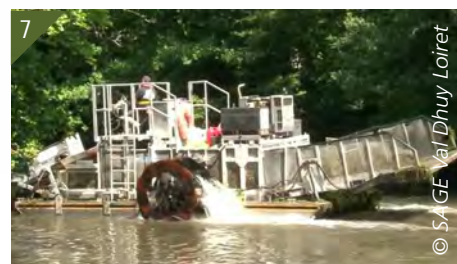
7 - Bateau faucardeur moissonneur.

■ Un test de gestion sur la rivière a eu lieu en juillet 2014 avec l'intervention d'une entreprise (opération financée par un mécénat de la Lyonnaise des eaux pour la moisson et la prise en charge des végétaux par la Ville d'Olivet) à l'aide d'un bateau moissonneur.

■ La zone moissonnée était de 1 200 m de long sur 20 m de large. Dans le cadre du mécénat, cette opération sera reconduite durant 8 ans.

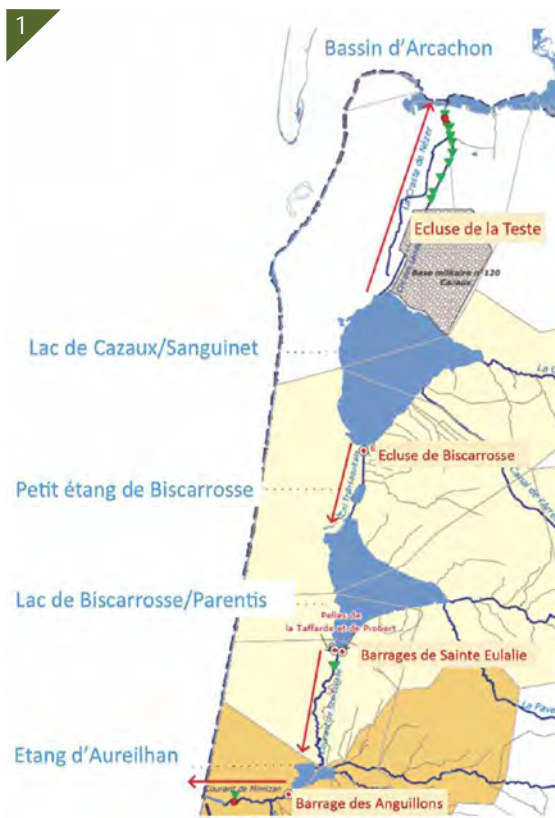
1 - Fonctionnement et gestion hydraulique (SAGE étangs littoraux Born et Buch).

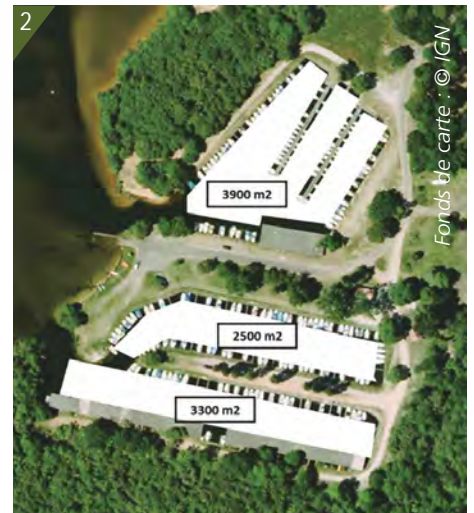
2 - Carte des bassins de la halte nautique de la commune de Sainte-Eulalie dans lesquels les écrans occultants ont été installés.

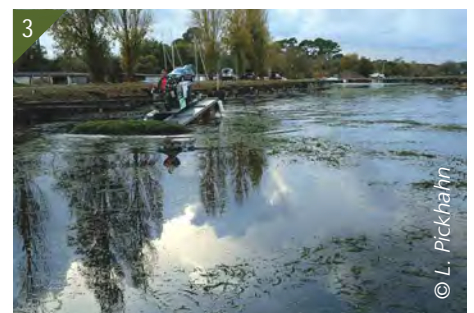
3 - Engin amphibie Mobitrac.

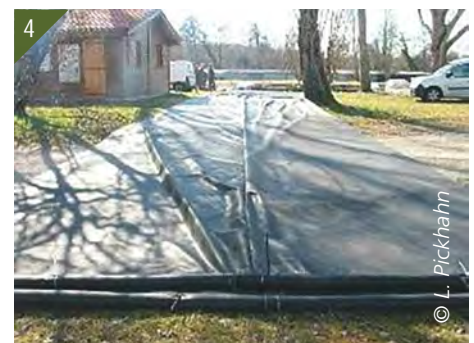
4 - Écrans occultants.

■ Les écrans occultants (filet Soltis référence *Serge Ferrari 86-2053*) sont micro perforés afin de permettre la libération des gaz produits par fermentation intra-sédimentaire dans la colonne d'eau (<http://www.sergeferrari.com/protection-solaire/gamme-protection-solaire/>).

- Les écrans ont été cousus par thermo collage pour constituer *in fine* des bandes de 4 à 5 mètres de largeur sur une longueur de 50 mètres.
- Une entreprise spécialisée en travaux subaquatiques a assuré la mise en place des écrans et leur superposition en les fixant au sol sableux à l'aide d'agrafes métalliques et de parpaings pleins en béton.

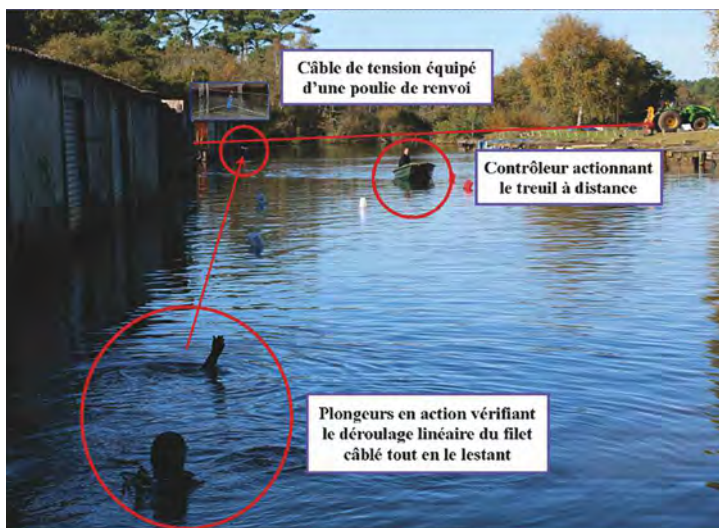
Description des modalités pour la pose des écrans.

- Au final, environ 90 % de la superficie totale des bassins de la halte nautique a été couverte.
- L'emprise des cabanes de pêche et des pontons d'ancrage (flottants ou fixes) n'a pas fait l'objet de bâchage pour des raisons techniques (obstacles au bon déroulage des écrans).

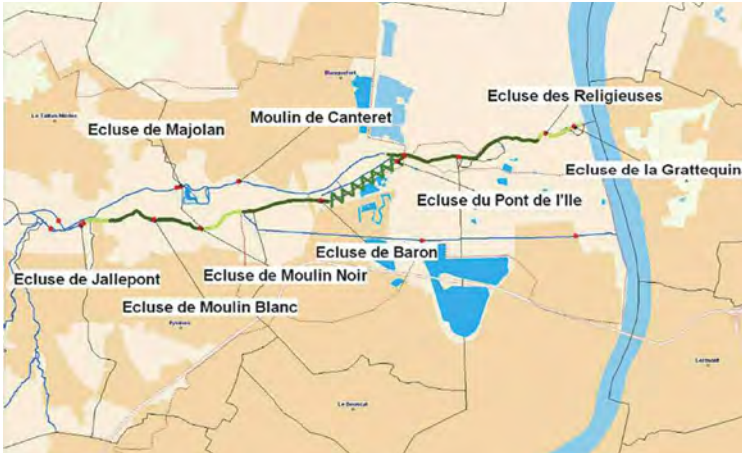
Répartition schématique de l'égérie sur les différentes stations (points rouges = écluses et moulins) en vert foncé les zones de forte densité, en vert clair les zones de faible densités.

- L'étude, réalisée sur 3 ans (2012-2014) a montré d'importantes variations de la présence de l'égérie et de sa densité selon les années.
- De manière générale, les stations les plus en amont ainsi que celles les plus proches de l'estuaire étaient les moins colonisées, les stations intermédiaires l'étaient beaucoup plus (exemple des résultats de 2012, figure ci-dessous).

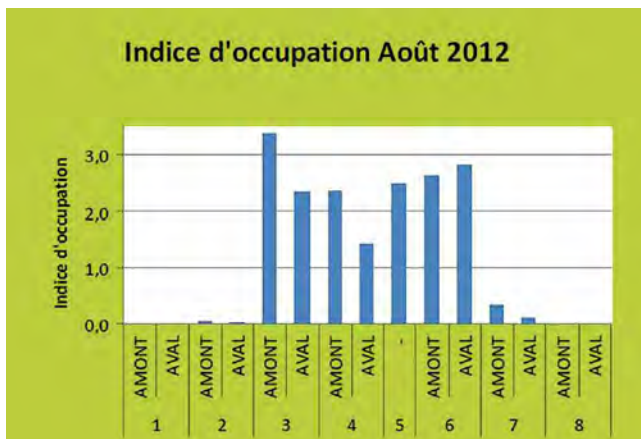
Indice d'occupation par l'égérie en fonction des stations en août 2012 (indice d'occupation = abondance moyenne x nb de points de contact colonisés).

- L'analyse montre également que la présence de la plante semble corrélée à une conjonction de facteurs, dont la vitesse du courant, la largeur et la profondeur du cours d'eau ainsi que la richesse en nutriments du milieu (nitrates, oligophosphates). Ce dernier facteur expliquerait que les sites situés en amont des stations d'épuration soient les moins touchés.
- L'ombrage serait également corrélé à une absence d'égérie.
- Suite à ces résultats, une réflexion a été engagée sur les différentes techniques de gestion envisageables.

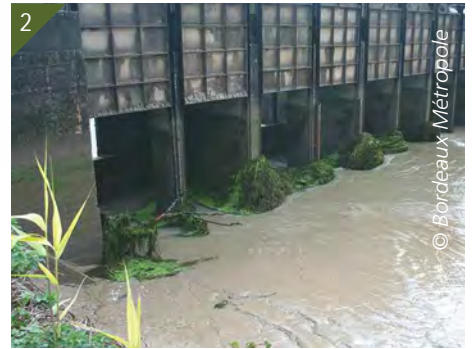
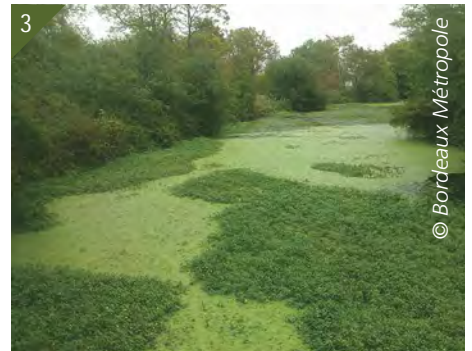
2 - Colmatage des ouvrages hydrauliques par l'Égérie dense.  
 3 - La Jalle colonisée par l'Égérie dense.  
 4 - Râteau utilisé pour l'arrachage mécanique.  
 5 - Arrachage de l'égérie.  
 6 - Arbres en croissance sur les pépinières du SIALAG.

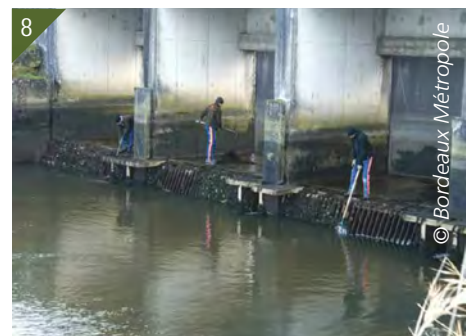
7 - Arbres implantés sur les berges de la jalle.  
8 - Opérations de nettoyage manuel des débris d'E. densa sur les ouvrages hydrauliques.

■ Les débris et brins morts d'égérie sont nettoyés manuellement des ouvrages tous les ans à l'automne.

■ 4 à 5 tonnes d'égérie (matières fraîches) sont évacuées chaque année. Elles sont ensuite épandues sur les berges pour décomposition, hors de portée des crues.

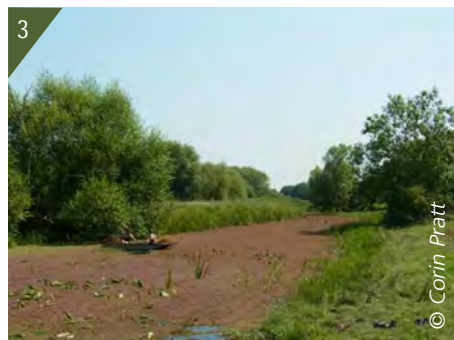
3 - Enlèvement manuel d'*Azolla filiculoides* en Grande-Bretagne (Sussex).

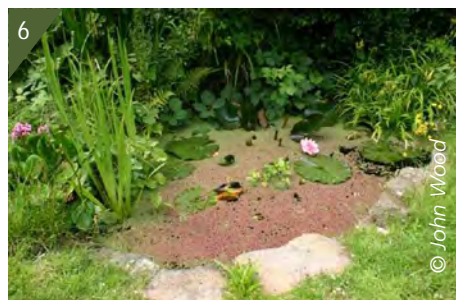
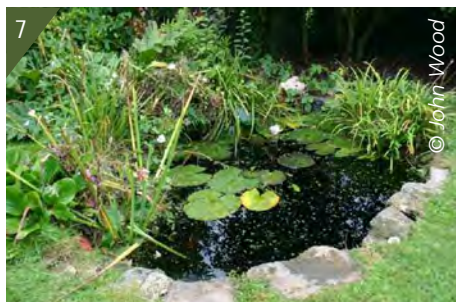
6 et 7 - Mare colonisée en Angleterre par *Azolla* avant (a) et après (b) introduction de *Stenopelmus rufinasus*.

■ L'évolution de la colonisation d'Azolle fausse-fougère a été suivie sur les sites sur plusieurs semaines, notamment par la prise de photographies en point fixe.

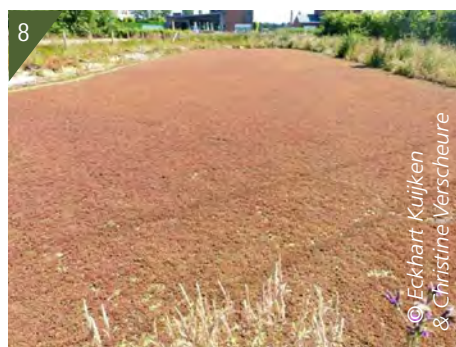
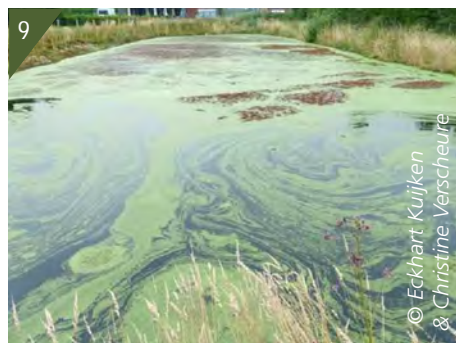
8 et 9 - Plan d'eau colonisé en Belgique par *Azolla* avant (a) et après (b) introduction de *Stenopelmus rufinasus*.

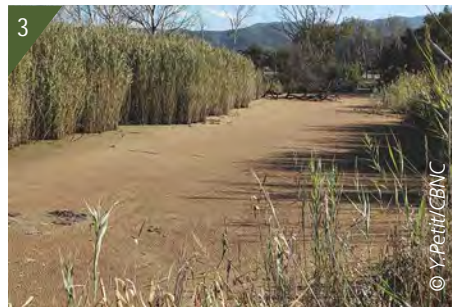
3 - Colonisation du Reginu par *Azolla filiculoides*.  
4 - État initial du bassin envahi à Lumiu.

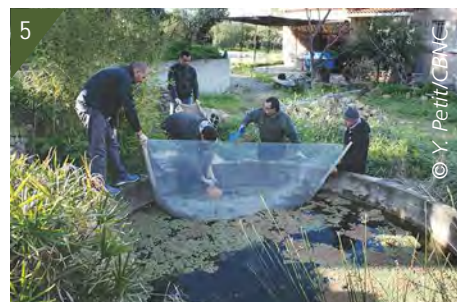
5 - Mise en place du filet sur le bassin de Lumiu.  
6 - Récupération des fragments d'azolle à l'épuisette.

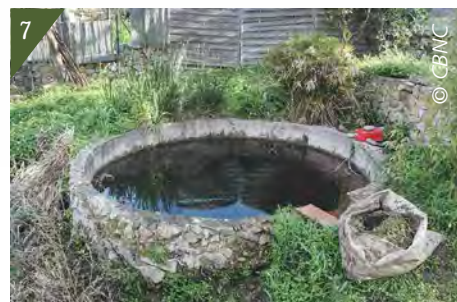
7 - Le bassin de Lumiu après intervention.

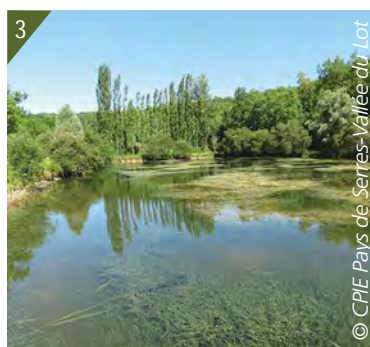
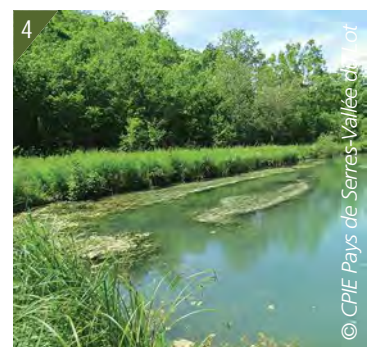
3 et 4 - Plan d'eau colonisé par le Grand Lagarosiphon avant intervention.

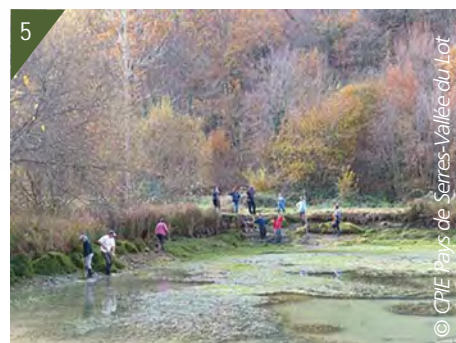
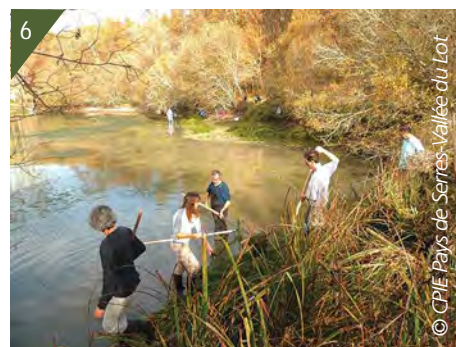
5 et 6 - Chantier d'arrachage manuel.

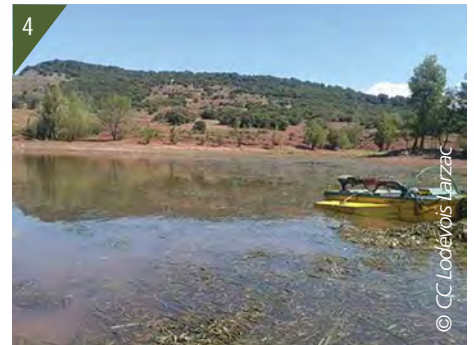
4 - Bateau moissonneur.  
5 - Test de tractage du lagarosiphon entouré par un câble.  
6, 7 et 8 - Chantiers d'arrachage bénévoles.

- Cette technique a été utilisée sur la plage de Clermont de 2013 à 2017 et sur celle des Vailhés de 2013 à 2016.
- Le prestataire commandité a réalisé un moissonnage à l'aide d'un bateau moissonneur lui permettant de collecter dans le même temps le lagarosiphon coupé. La profondeur de coupe maximale est de 3 m.
- Un filet a été posé autour de la zone traitée, afin d'éviter la dissémination des résidus de coupe.
- Chaque année, la superficie traitée est dépendante du lieu, du niveau des eaux et du développement de l'herbier.
- Le prestataire prend en charge la gestion des rémanents végétaux issus du chantier, qui sont évacués vers la filière verte de la déchetterie la plus proche, après stockage temporaire dans un lieu proche pour la dessiccation.

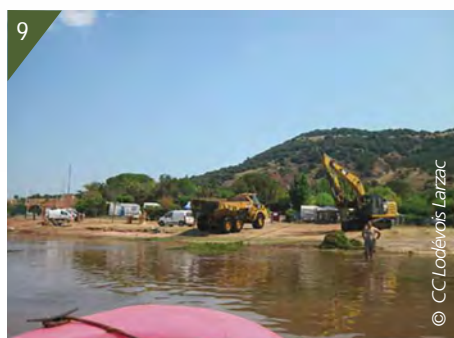
9 - Utilisation de la pelle mécanique.

■ L'essai de régulation du Grand Lagarosiphon sur la baie des Vailhés par l'arrachage à l'aide d'une pelle mécanique est une technique perfectible. En effet, son rendement est faible quand la densité de lagarosiphon n'est pas très importante et l'action est limitée à une hauteur d'eau compatible avec les engins « terrestres ».

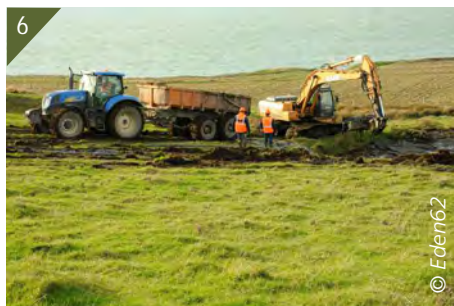
6 - Opération de curage sur un des trous de bombe.

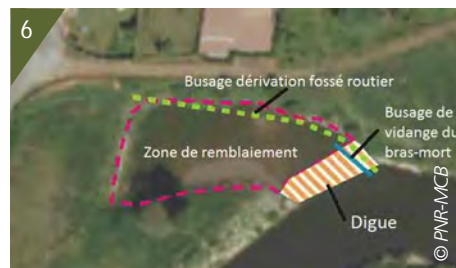
6 - Schéma des travaux réalisés sur le site.

■ Comblement du bras mort sur toute sa superficie (1 700 m<sup>2</sup>) avec des matériaux provenant de dépôts existants sur le site et de déblais issus de travaux d'assainissement sur la commune de la Meauffe.

■ Préalablement, le niveau d'eau de la Vire a été abaissé pour faciliter le renforcement de la digue.

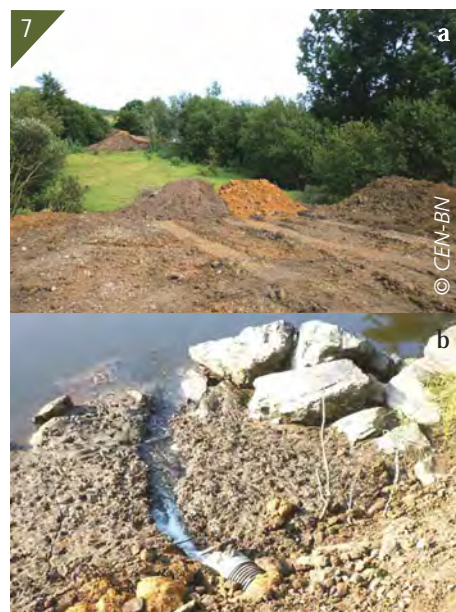
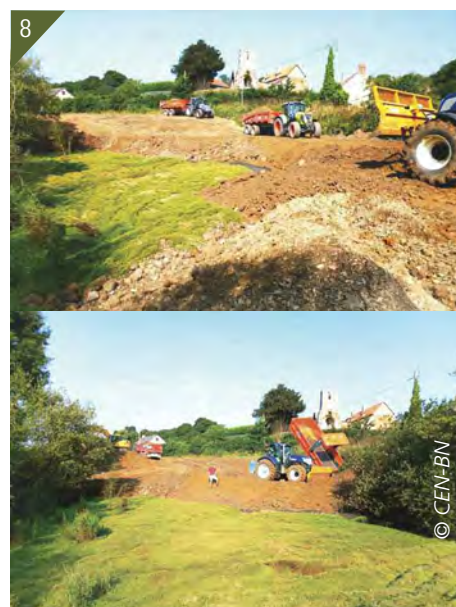
7 - Travaux de comblement du bras mort : a) création de la digue, b) pose d'une buse.

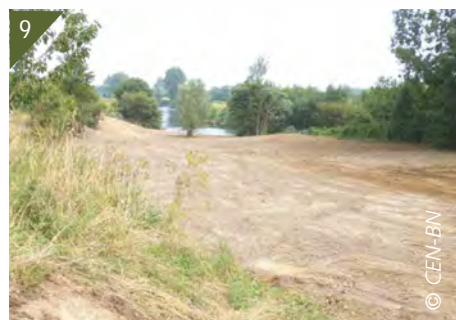
9 - Travaux de comblement du bras mort : bras mort entièrement comblé.  
10 - Etrépage manuel.

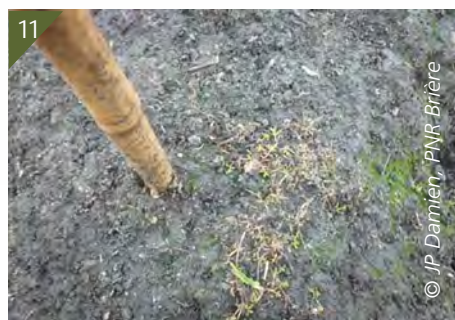
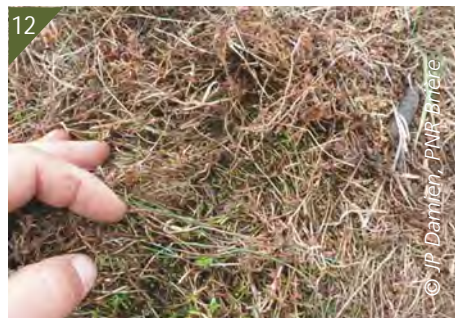
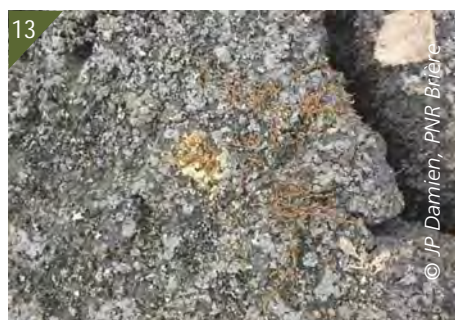
11 - Parties encore vives sur plans traités.  
12 - Parties vertes subsistant à la base des herbiers massifs, bien que les parties superficielles soient sèches.  
13 - Plants peu développés totalement morts.

- Il ressort de cet essai une difficulté à pouvoir intervenir pendant les conditions optimales de mise en œuvre des interventions.
- Au vu des premiers résultats, l'efficacité du traitement thermique semble très limitée.

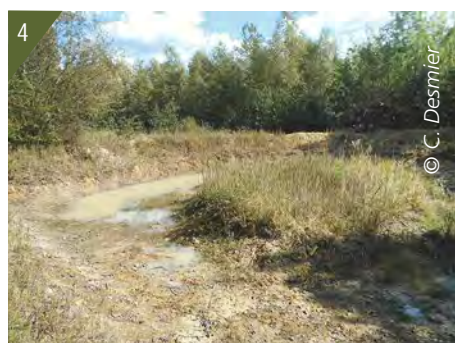
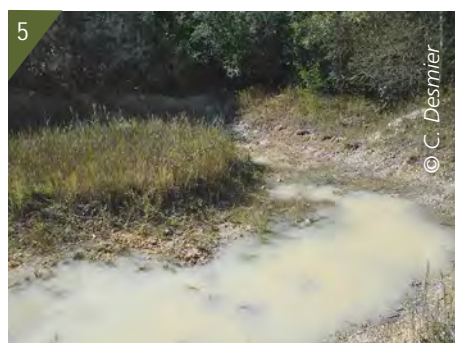
4 et 5 - Profil du site en septembre 2017.

- Lors de la première opération d'arrachage, l'équivalent d'1 m<sup>3</sup> de matières a été récolté, comprenant les plants de crassule, mais également de la terre et des rhizomes de phragmites, difficiles à séparer.
- Après l'été 2007, aucune repousse n'a été constatée au cours du suivi.
- En 2017, un retour sur la station a été réalisé, aucun plant de crassule n'a été observé. Le profil des lieux a cependant été modifié : la dépression humide a été recréusée et le site comporte désormais un bassin en eau pourvu d'une île.

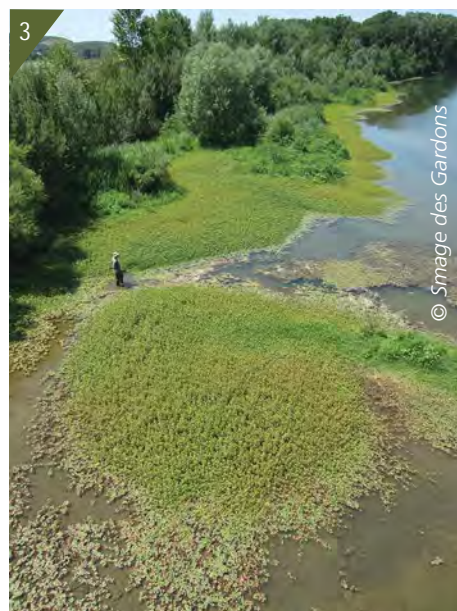
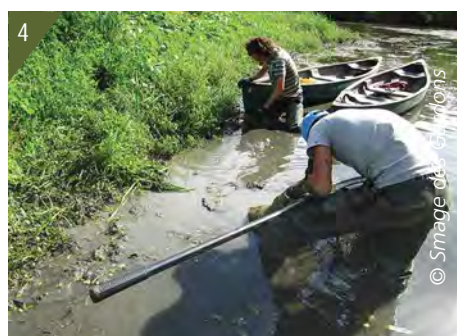
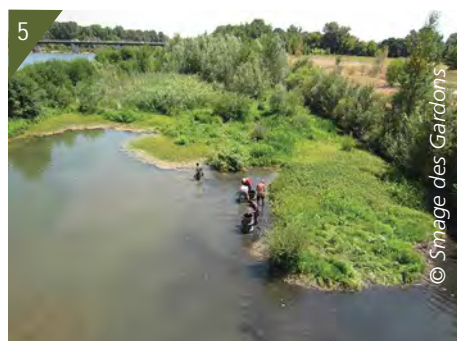
3 - Zone colonisée par la jussie.

4 et 5 - Opérations d'arrachage manuel.

- Des arrachages manuels ont été menés sur ces 50 km pendant trois ans (de 2012 à 2014).
- Chaque année, les travaux ont duré environ cinq mois (de juin à octobre). Prévoyant initialement une seule phase d'arrachage, le cahier des charges a évolué dès 2013 pour programmer deux passages par an (en juin-juillet puis en août-septembre), jugés indispensables au traitement efficace de la jussie.

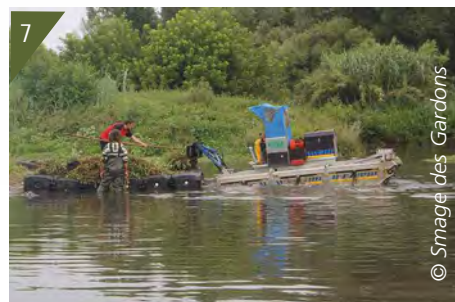
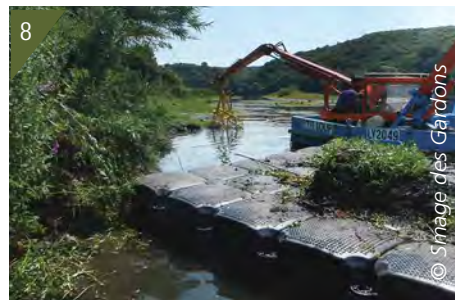
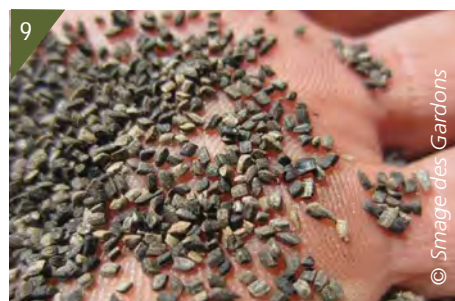
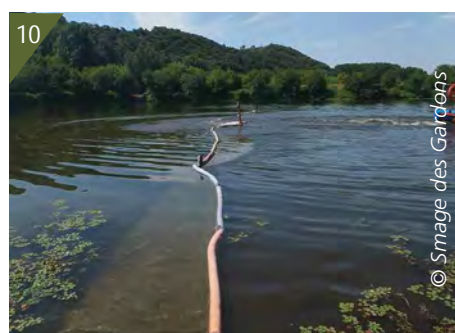
7 et 8 - Opérations d'arrachage mécanique : engin faucardeur amphibie et radeau d'évacuation des résidus (figure 7) et bateau grue et radeau (figure 8).  
9 - Graines libérées des sédiments.  
10 - Mise en place de filets pour éviter la dispersion des fragments de jussie lors de l'arrachage mécanique.

■ L'entreprise mandataire, a proposé de tester une méthode par hydro-curage et filtration des sédiments. Cette méthode expérimentale a été mise en œuvre durant le deuxième (été 2013) et troisième arrachage (février-mars 2014) :

- le bateau grue a été équipé d'une crépine aspirante et d'un broyeur ;
- une pompe connectée au tuyau permettait d'aspirer les sédiments et de les envoyer jusqu'à la rive opposée dans de longs boudins de géotextile synthétique permettant d'extraire l'eau tout en piégeant les tiges, rhizomes et sédiments contenant les graines de jussie.

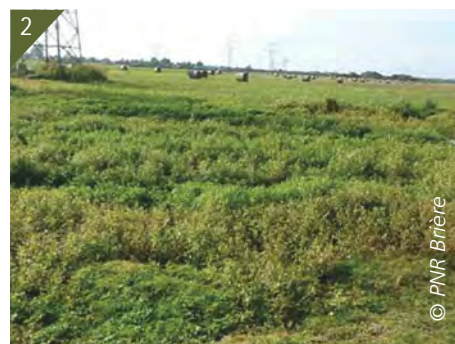
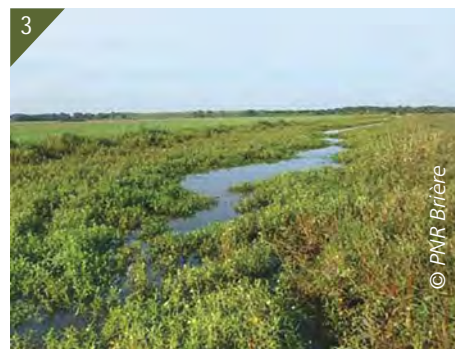
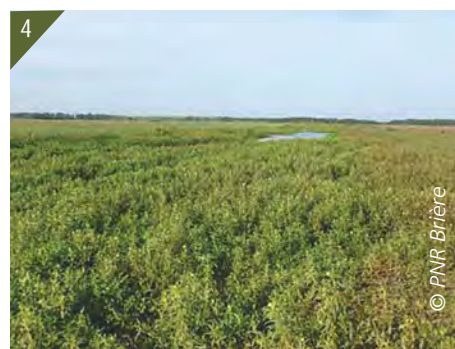
2, 3 et 4 - Canal colonisé par la jussie avant intervention.

■ Les jussies sont abondantes sur le canal et ses berges : sur 700 m du linéaire, elles occupent 90 à 100 % de la surface des eaux, et sur les 150 m restants de 1 à 2 m de largeur le long de chaque berge. Elles envahissent également les prairies et plans d'eau adjacents.

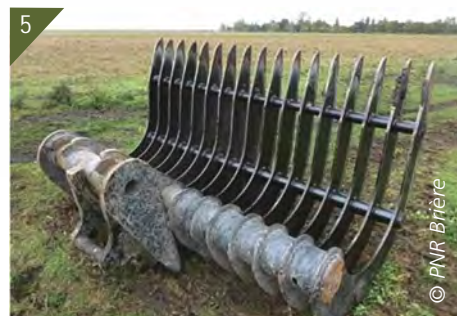
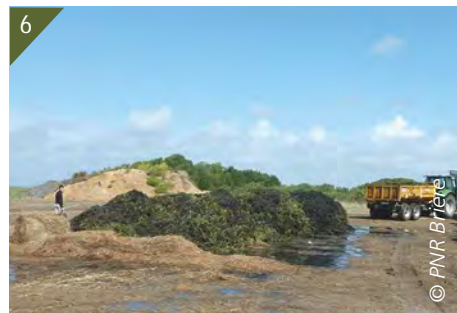
5 - Godet utilisé pour l'arrachage.

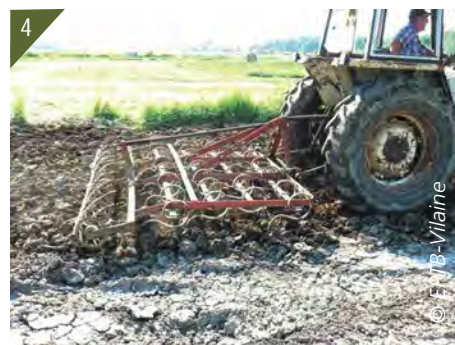
- Le passage du vibroculteur permet un remaniement du sol jusqu'à 15 à 20 cm de profondeur. Cet appareil décompacte, assèche et remue la terre, ce qui permet de réactiver la banque de graines et d'obtenir une meilleure germination. La herse de prairie travaille seulement la couche superficielle du sol, c'est-à-dire jusqu'à environ 5 cm de profondeur.

2 - Zone d'expérimentation avant intervention.  
3 - Zone d'intervention après décapage.  
4 - Travail du sol au vibroculteur.  
5 et 6 - Zones d'expérimentation juste après intervention.

- Le passage du vibroculteur dans les bandes expérimentales a été réalisé de façon linéaire et en un seul passage.

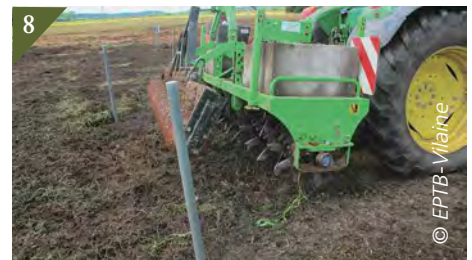
7 - Suivi en octobre 2013.  
 8 - Utilisation de l'actisol.  
 9 - Repousse de la jussie en mai 2014 sur une zone traitée en 2013.  
 10 - Repousse de la jussie en juillet 2015 sur une zone traitée en 2014.

- Contrairement à 2013, le travail du sol par le vibroculteur a été testé de manière linéaire, mais aussi de manière croisée car cela semblait plus impactant pour le développement de la Jussie.

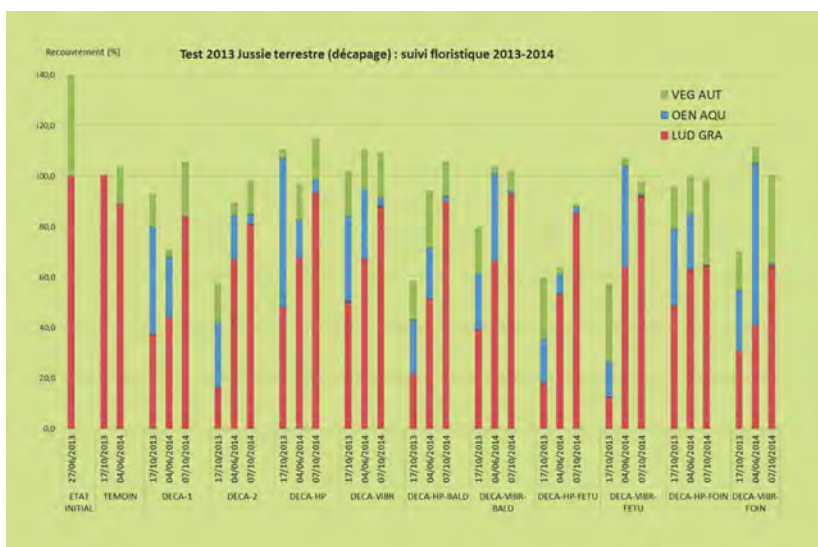
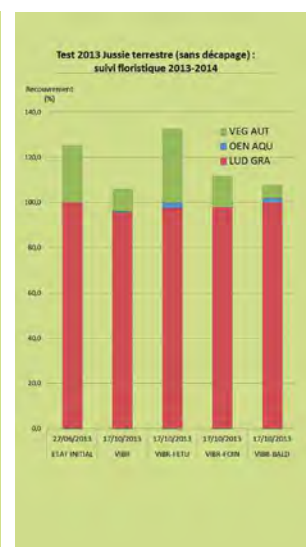
Résultats de l'expérimentation 2013.

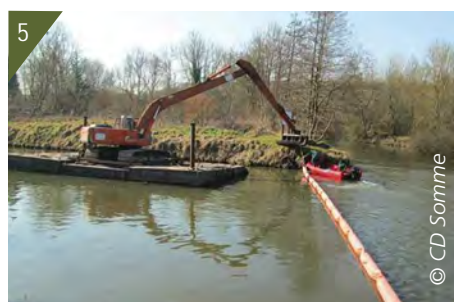
4 - Hersage depuis la berge.

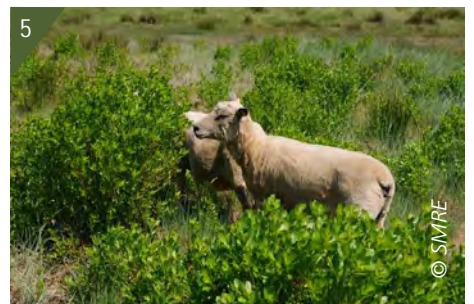
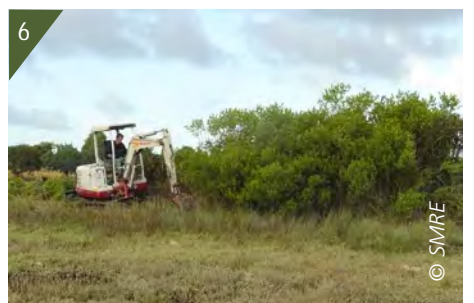
Arrachage mécanique	
Méthode	<ul style="list-style-type: none"> <li>■ Arrachage d'un fourré de baccharis adultes (pieds d'environ deux mètres de haut) avec une mini-pelle, réalisé par une entreprise spécialisée</li> <li>■ Brûlage sur place des rémanents, sur zone pré-définie, suite à une autorisation spéciale de la préfecture du Morbihan. À l'heure actuelle, une valorisation semble difficile (réflexion sur le broyage sans solution actuellement)</li> </ul>
Pré-requis	<ul style="list-style-type: none"> <li>■ Accès au chantier par des plaques couvre-sol pour limiter la dégradation du pré salé</li> <li>■ Les prés salés de la Ria d'Étel étant cadastrés, l'accord préalable du propriétaire pour intervenir est nécessairement requis (signature de conventions)</li> </ul>
Matériel	<ul style="list-style-type: none"> <li>■ Mini-pelle sur chenille caoutchouc équipée d'un godet.</li> <li>■ Les pieds les plus petits autour des fourrés ont été arrachés à la main</li> </ul>

2 - Prés salés colonisés par le baccharis.  
 3 - Bénévoles sur un chantier d'arrachage.  
 4 et 5 - Pâturage par des moutons.  
 6 - Arrachage mécanique.

Période et durée des interventions	<ul style="list-style-type: none"> <li>■ Deux séries d'arrachages à la mini-pelle ont été effectuées (une personne à la mini-pelle et deux personnes pour l'arrachage manuel) : trois jours en juin 2010 et cinq jours en juin 2011</li> </ul>
Suivi	<ul style="list-style-type: none"> <li>■ Suivis photographiques avant / après</li> </ul>

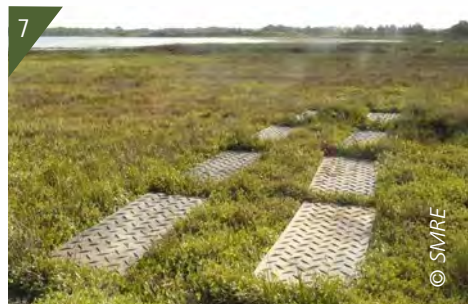
7 - Plaques couvre-sol pour limiter la dégradation du pré salé lors des interventions d'arrachage mécanique.  
 8 et 9 - Chantier d'arrachage réalisé par des bénévoles.  
 10 - Chèvre-trépid de levage télescopique.

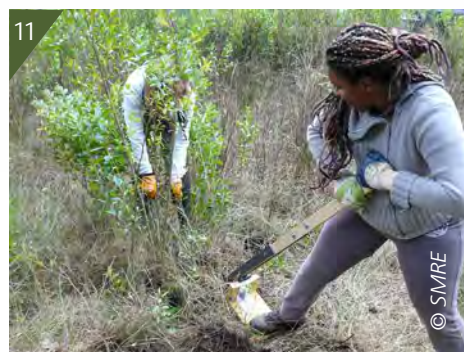
11 - Arrachage manuel avec le « baccharache ».

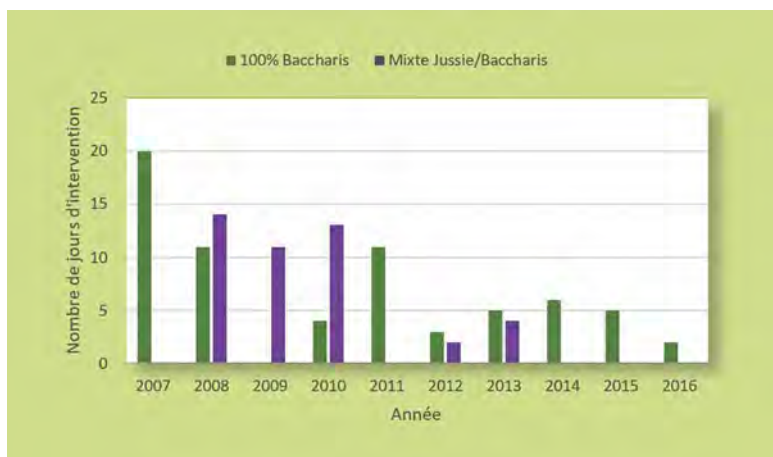
Répartition des journées d'intervention de gestion entre le baccharis et la jussie.

- L'intervention sur le baccharis étant partiellement effectuée en même temps que l'enlèvement de la jussie, il est difficile de différencier le temps alloué au traitement de chacune des espèces. Cependant sur les quatre dernières années, l'essentiel de la récolte du baccharis a eu lieu lors de journées spécifiques.
- Les dernières années, la plante est devenue peu présente mais les temps de repérage et de déplacement des agents se traduisent par un relatif maintien des coûts au regard de la réduction quantitative de la récolte.
- Les financements proviennent du Conseil départemental de Loire-Atlantique, de l'Agence de l'eau Loire Bretagne et comportent une part d'autofinancement.

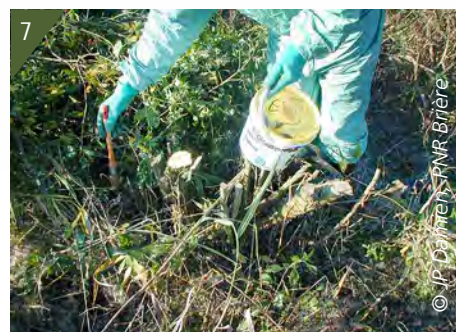
7 - Dévitalisation d'une souche fraîchement coupée.

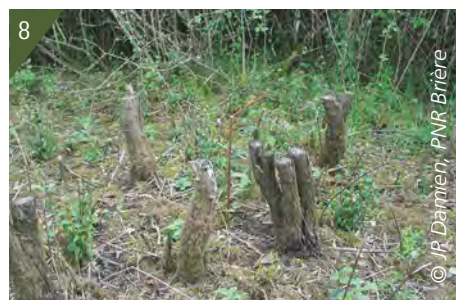
8 - Souches un an après dévitalisation.

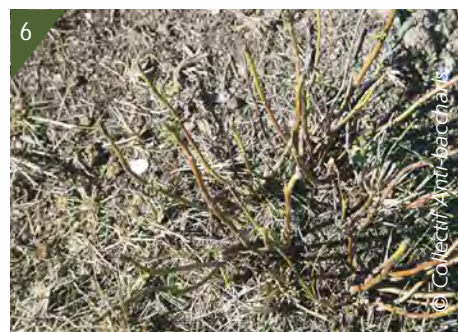
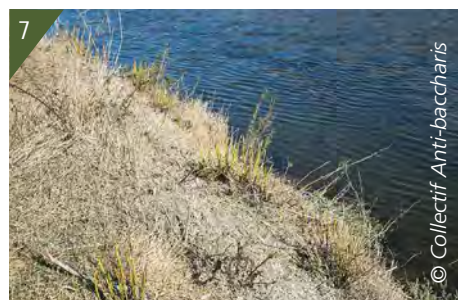
6 - Pieds fortement défoliés après le pâturage.  
7 - Les animaux consomment également les pieds sur les bords de talus.

■ Sur les zones pâturées en 2015, on constate l'absence de plants d'une taille supérieure à 50 cm. Tous les plants n'ont pas disparu mais ils sont chétifs et défoliés, ce qui affaiblit leur floraison et limite ainsi le risque de dispersion.

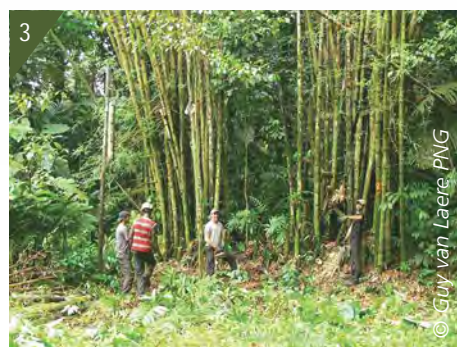
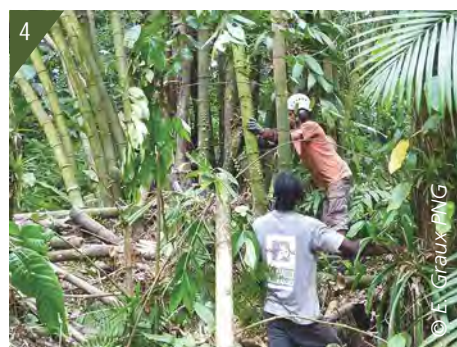
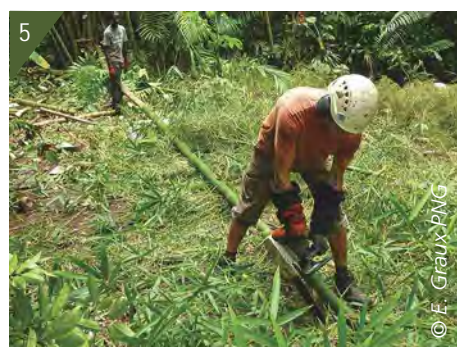
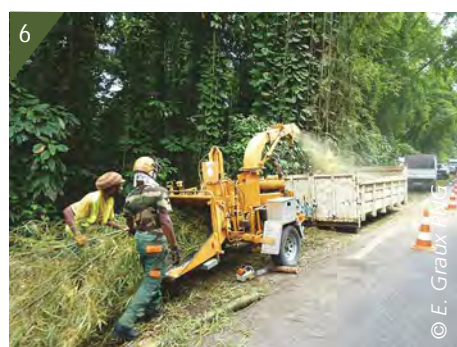
3 - Touffe de bambou avant abattage.  
4 - Abattage des cannes.  
5 - Ébranchage des cannes à la tronçonneuse.  
6 - Broyage des branches en bord de route.

- La méthode est pratiquée en deux temps :
  - la coupe à la tronçonneuse, suivie d'un ébranchage. Selon les cas, les cannes ont été évacuées à dos d'homme, stockées sur place pour valorisation ultérieure ou broyées sur place si elles n'étaient pas utilisables ;

- le bâchage : les souches sont coupées au ras du sol et une bâche est fixée sur la souche sur un rayon de 1,50 m autour de l'emprise de la touffe.

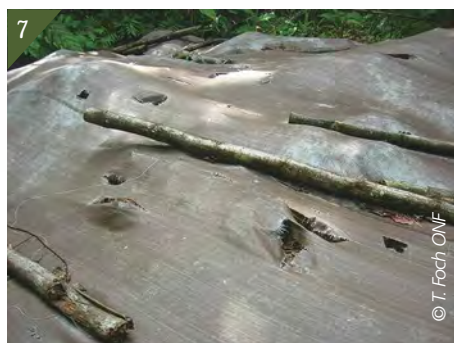
7 - Bâche imperméable fixée au sol à l'aide de fers à béton et de fil nylon.  
 8 - Dispositif de stockage surélevé.  
 9 - Cannes vertes destinées à la cession.

- Un suivi des bâches a été réalisé une fois par mois pendant les quatre premiers mois après intervention, puis tous les trimestres pendant un an.
- Ce suivi était destiné à détecter les éventuelles repousses de bambou à travers la bâche ou en bordure de celle-ci. Les éventuelles repousses étaient coupées à chaque passage.
- Ce suivi a permis d'observer que les bâches tissées finissent par laisser percer les repousses, elles sont donc à proscrire. De même certains types de bâche, sensibles aux UV se dégradent très rapidement sous le climat tropical et cèdent à la pression de la plante.

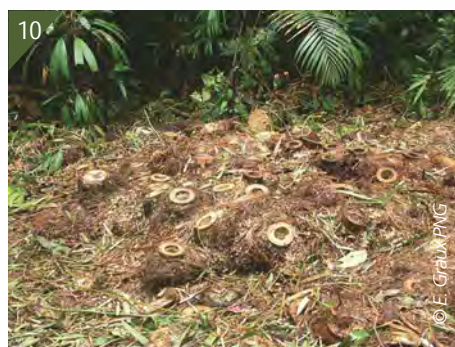
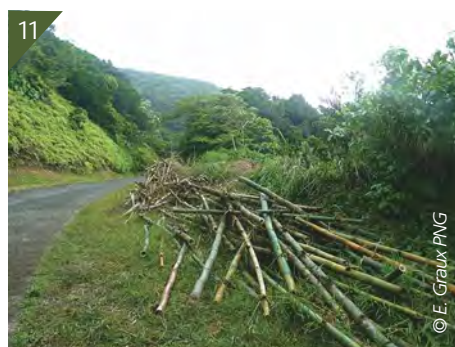
10 - Touffe après traitement.

11 - Cannes entreposées en bord de route.

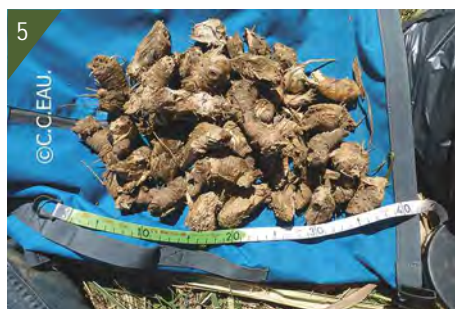
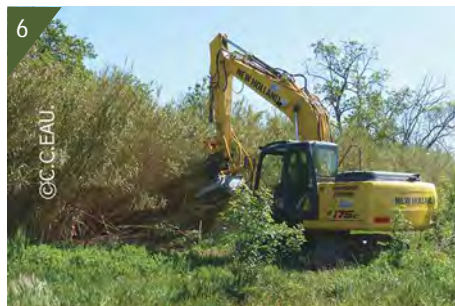
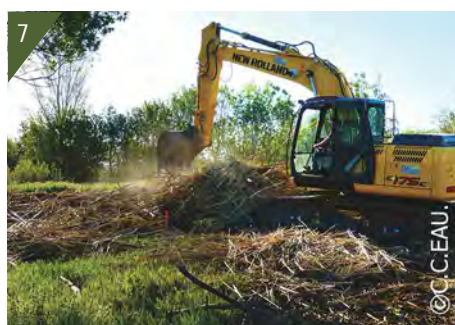
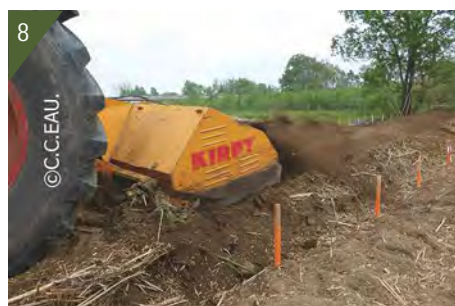
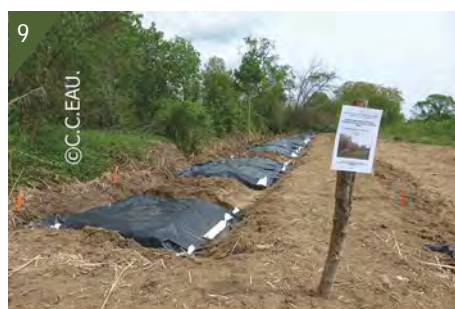
- 5 - Rhizomes fragmentés après le premier passage du broyeur ; la longueur moyenne est de 6,3 cm (écart-type = 2 cm, N = 150).
- 6 - Débroussaillage avec une épareuse montée sur le bras de la pelle mécanique.
- 7 - Retrait de la litière végétale après débroussaillage.
- 8 - Broyage du sol avec un broyeur à pierre monté sur un tracteur agricole.
- 9 - Parcelles expérimentales après bâchage.

- Les terres ont été recouvertes à l'aide de deux épaisseurs de bâche plastique noire (200 microns) lestées avec des sacs de sable.
- Différentes durée de bâchage ont été testées : 3, 6 et 11 mois.

- Les observations des trois fosses pédologiques ont permis de mettre en évidence la présence :
  - d'un plateau ondulé de rhizomes cespiteux charnus compris dans une épaisseur de sol d'environ 30 cm sous la litière végétale ;
  - d'un chevelu racinaire fin et très dense, descendant jusqu'au niveau de la zone saturée située à environ 4 m de profondeur sur le site.
- Après retrait de la litière de tiges mortes, trois passes de broyeur ont concassé une épaisseur de sol d'environ 25 à 30 cm. Pour l'ensemble des modalités décrites ici, le broyage a permis de fragmenter le plateau de rhizomes.

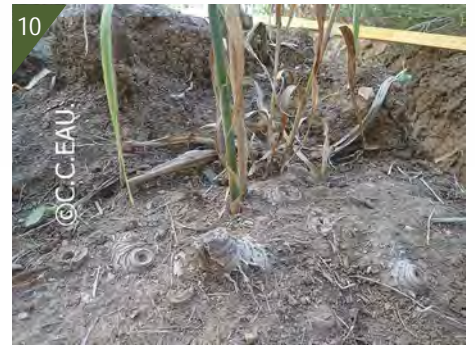
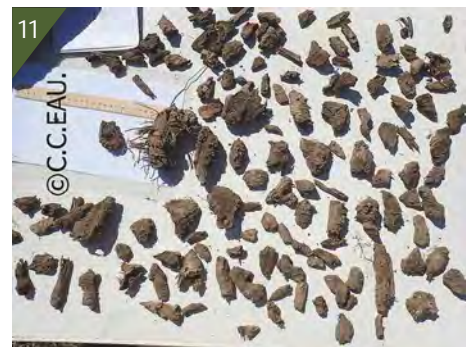
10 - Rhizomes toujours en vie après 11 mois de bâchage dans une parcelle non broyée.

11 - Aperçu des rhizomes morts récoltés dans les parcelles expérimentales après 6 mois de bâchage.

■ Le maintien de la bâche pendant 11 mois sur des parcelles non broyées ne permet pas d'éliminer la plante.

■ La fouille des trois parcelles broyées et bâchées pendant six mois a permis de confirmer un taux de mortalité des rhizomes de 100 %. Ce résultat est significatif puisqu'en moyenne 307 rhizomes morts ont été récoltés par m<sup>3</sup> de sol (écart-type = 126) et qu'aucun rhizome vif n'a été repéré.

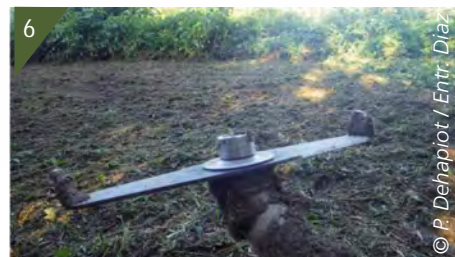
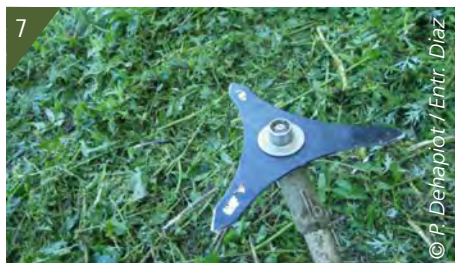
6 - Lampe broyeuse et rendu.

7 - Couteau faucheur et rendu.

■ Trois méthodes ont été testées sur différents types de milieux (herbacées basses, zone colonisée par la Canne de Provence, roselière et tapis de plantes rampantes).

Technique de gestion	m <sup>2</sup> /personne/h	Coût (€) horaire HT*	Coût (€) par m <sup>2</sup> de surface traitée (HT)
Arrachage manuel 33 heures x 3 personnes = 340 m <sup>2</sup>	3,4	35,7	10,4
Fauchage (debroussailluse avec disque étoile) 1,6 heures x 3 personnes = 250 m <sup>2</sup>	55,6	35,7	0,6
Broyage (debroussailluse avec disque broyeur) 1,5 heures x 3 personnes = 150 m <sup>2</sup>	33,3	35,7	1,1

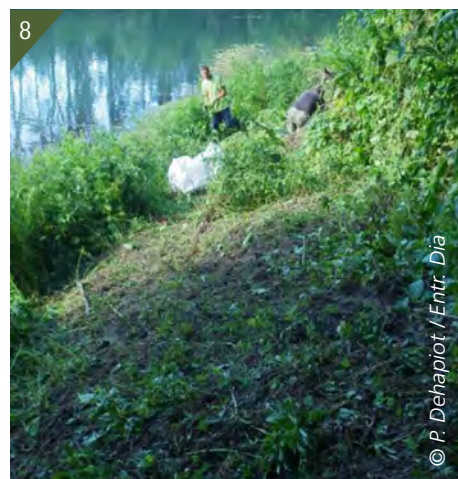
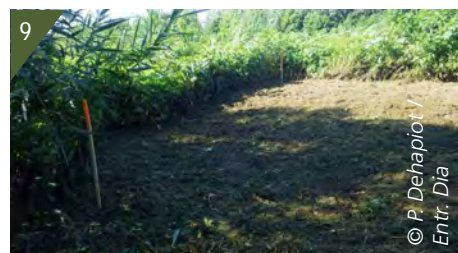
8 - Résultats de l'arrachage manuel sur berge (zone d'herbacées).

9 - Résultats du broyage juste après traitement.

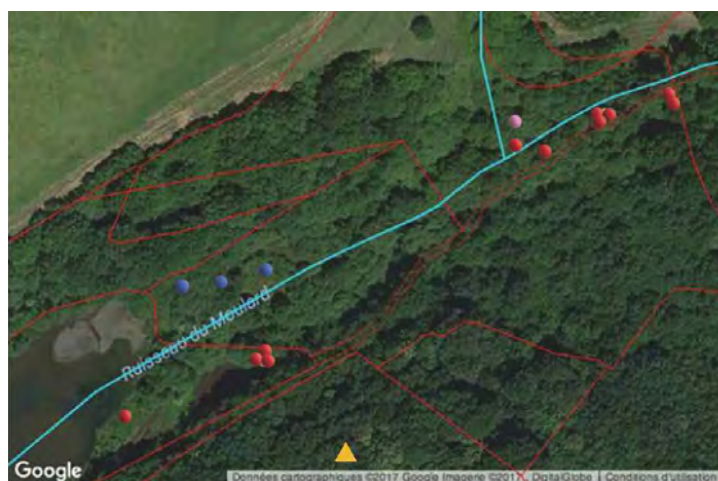
Répartition des individus de *Lysichiton americanus* suite au second chantier d'arrachage.

- Réseau hydrographique
- Pieds arrachés (en juillet)
- Individus immatures restants
- Individu mature restant
- ▲ Zone de dépôt

■ Au total, 102 pieds de lysichite ont été arrachés en 2017 : 75 pieds lors du premier chantier en mai (représentant environ 0,6 m<sup>3</sup> de déchets verts) et 27 pieds lors du second chantier en juillet.

■ Cinq pieds non matures n'ont pas été arrachés faute de temps, ainsi qu'un pied mature difficile d'accès (sous un tas de branches). Ils seront arrachés en 2018 lors du suivi.

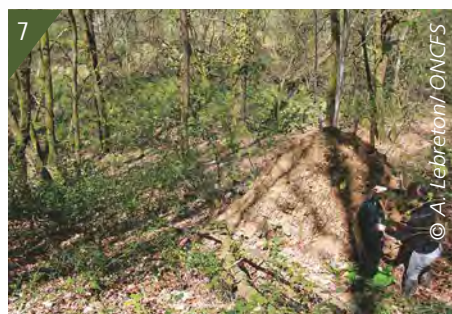
7 - Dépôt des déchets de lysichites.

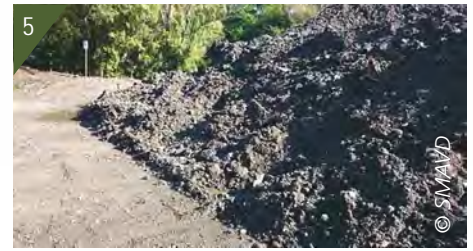
5 - Rhizomes à traiter.

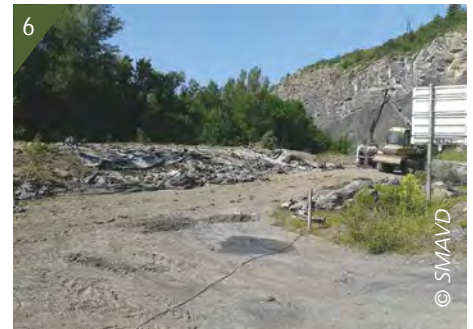
6 - Plateforme de stockage.

■ Les terres sont ensuite recouvertes par une bâche opaque et perméable, bloquant la photosynthèse et assurant ainsi le pourrissement des rhizomes, pendant plusieurs mois :

- mise en place d'une bâche double épaisseur ;
- recouvrement des bâches sur une bande de un mètre environ ;
- dépôt de matériaux sur la bâche pour la maintenir ;
- pose de clôture à grande faune pour éviter toute dégradation.

■ Deux zones de stockage des terres, en rive gauche et droite de la Luye sur le domaine public fluvial, respectivement de 3 047 et 3 900 m<sup>2</sup>. En fin de travaux, des rhizomes témoins ont été mis en place sur chaque site de stockage pour vérifier leur état de pourrissement. Chaque témoin comprendra 5 rhizomes avec deux nœuds et 5 rhizomes avec un nœud, enterrés à 10 cm de profondeur dans les terres concassées et bâchées.

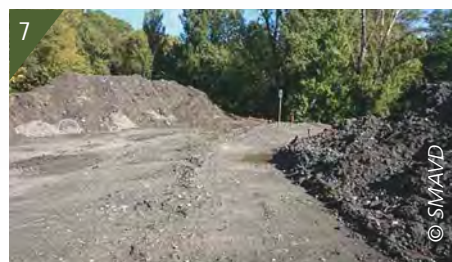
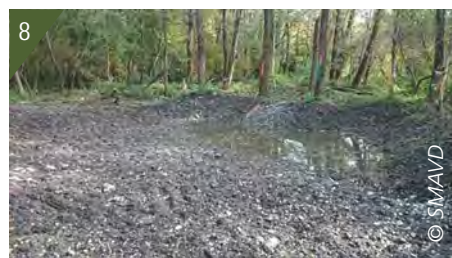
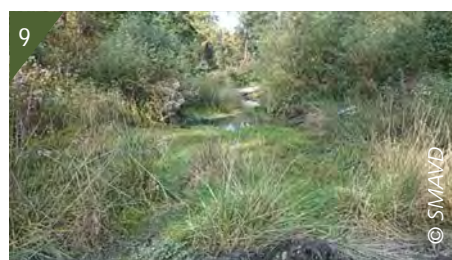
7 - Zone de stockage.

8 et 9 - Zone d'extraction.

■ En 2016, un suivi a été réalisé du 5 au 7 avril sur les zones excavées, les stocks de terre contaminée par la renouée, les pistes et les autres secteurs remaniés :  
- sur les rives droite et gauche de la Luye, quelques rhizomes ont été soigneusement récoltés sur le fond des excavations. Un plus grand nombre de repousses dans la végétation se développant sur les talus verticaux des excavations a été trouvé. Leur présence se poursuit bien au-delà des 2 m des massifs de renouée délimités par les piquets. Ceux-ci ont été prélevés jusqu'à leur extrémité. Sur les pistes, 5 fragments de rhizome ont été récoltés ;  
- sur les points isolés de la Durance, l'ensemble des 12 points isolés a été contrôlé. Quelques fragments de rhizome ont été récoltés puis incinérés.

■ Deux stades de développement végétatif ont été constatés. Un développement très faible, juvénile, sur de petits fragments de radicule de rhizome et un stade plus avancé (tige de 20-40 cm de hauteur) sur les rhizomes sectionnés sur les talus des excavations. Compte tenu de ce décalage, un suivi prolongé des secteurs semble nécessaire. L'ensemble des sites a de nouveau été prospecté en juin 2016. Un volume de renouées équivalent à 15 sacs de 80 litres a été enlevé, essentiellement sur les talus des excavations et dans le système racinaire des arbres.

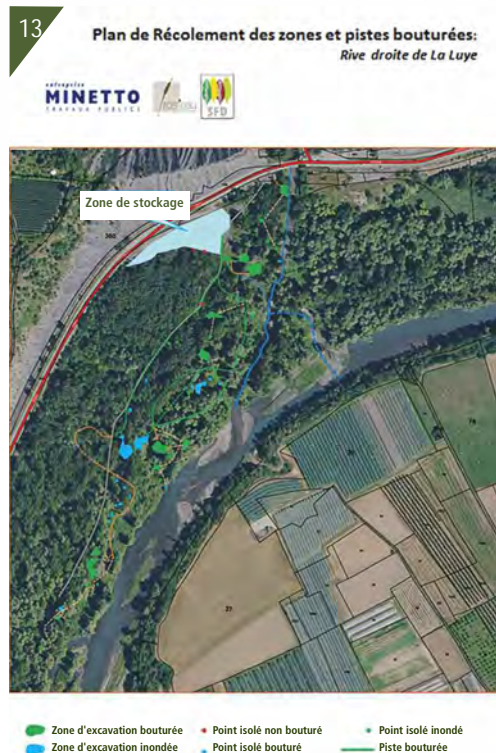
13 - Plan de récolement des zones bouturées sur la rive droite de la Luye.

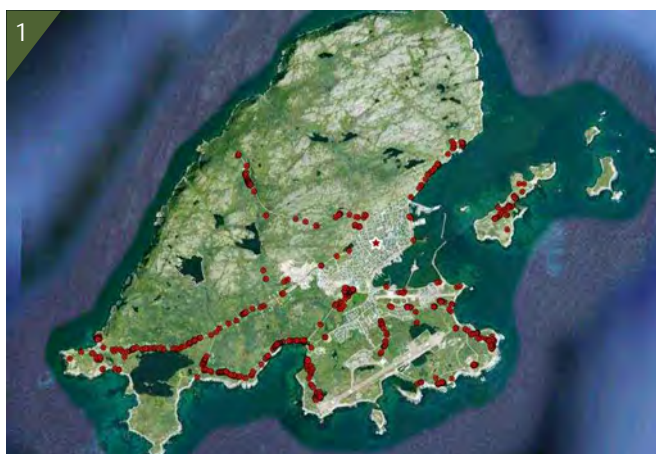
1 - Carte de répartition de la renouée sur Saint-Pierre.

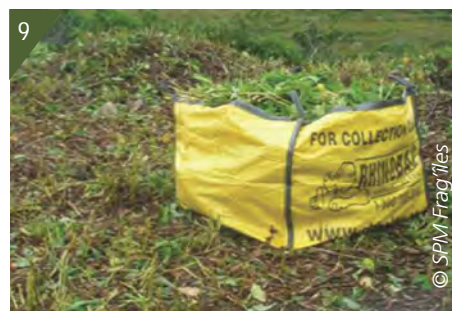
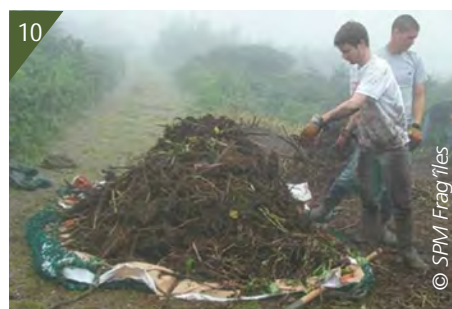
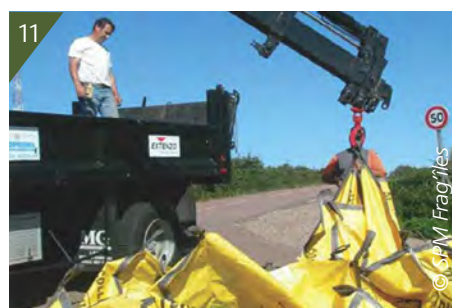
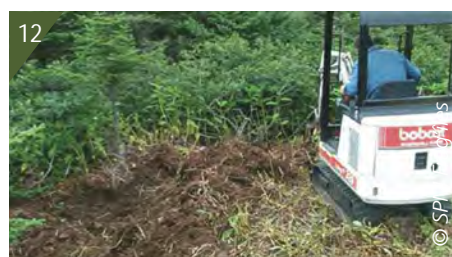
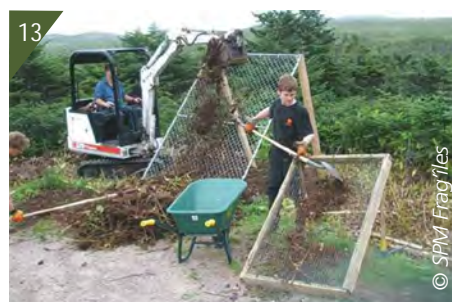
9 - Stockage dans des sacs de collecte.  
 10 - Arrachage, collecte et stockage des rhizomes.  
 11 - Exportation des déchets.  
 12 - Etrepage à la mini-pelle.  
 13 - Tamisage de la terre.
