# Les espèces exotiques envahissantes dans les milieux aquatiques

## Connaissances pratiques et expériences de gestion

Vol. 3 Expériences de gestion (bis)

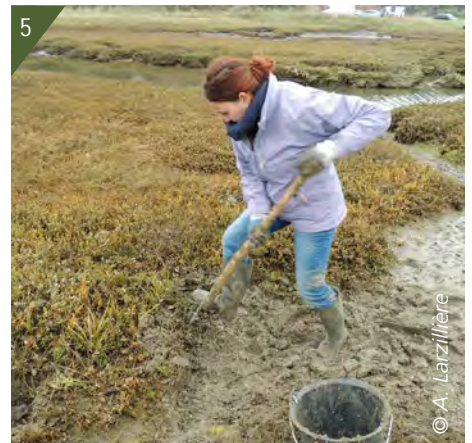
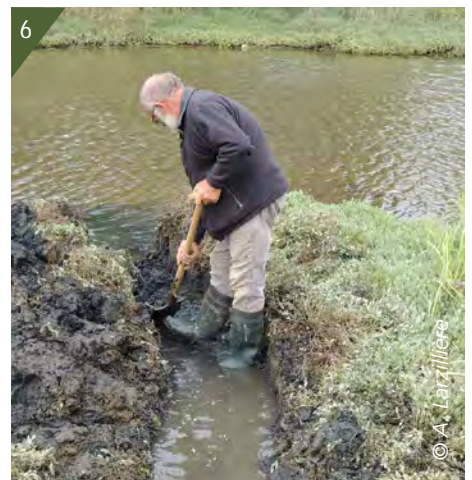
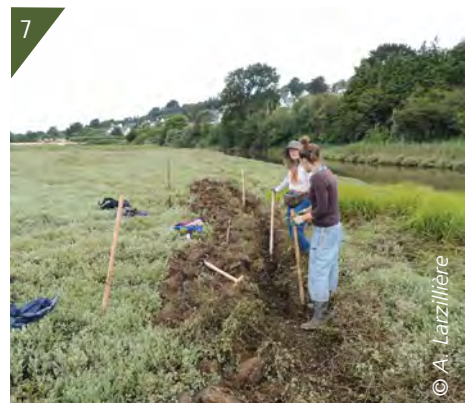
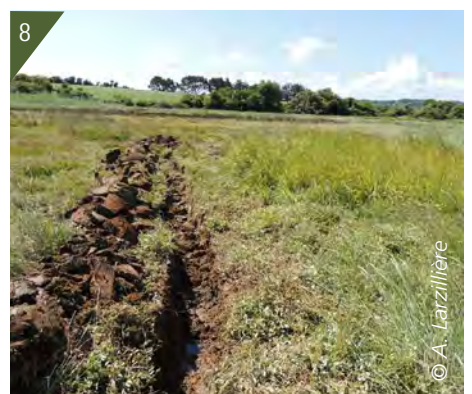
5, 6, 7 et 8 - Creusement d'une tranchée.

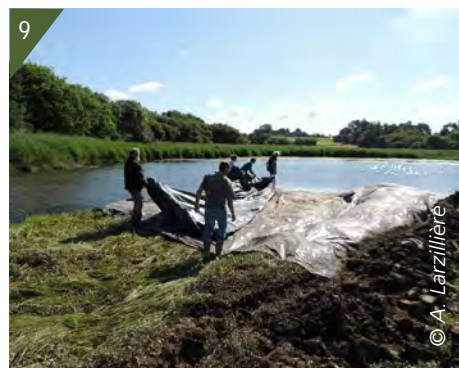
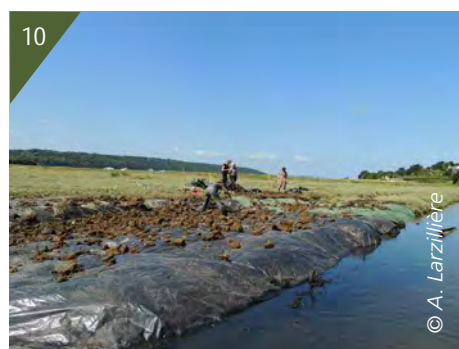
9 et 10 - Pose de bâches.

■ Chantier à Daoulas : mise en place d'une zone multi-test : bâchage pendant deux, trois et quatre ans et tests de germination. Le but de ces expérimentations est de vérifier si un rhizome entier ou seulement un fragment est susceptible de régénérer un plant entier en milieu favorable (vase nue). Ces résultats viendraient confirmer l'importance d'éviter toute dissémination de rhizomes. Des graines ont été volontairement plantées in situ pour vérifier l'existence d'une éventuelle reproduction sexuée de la plante (cet hybride serait stérile d'après le Conservatoire botanique de Brest).

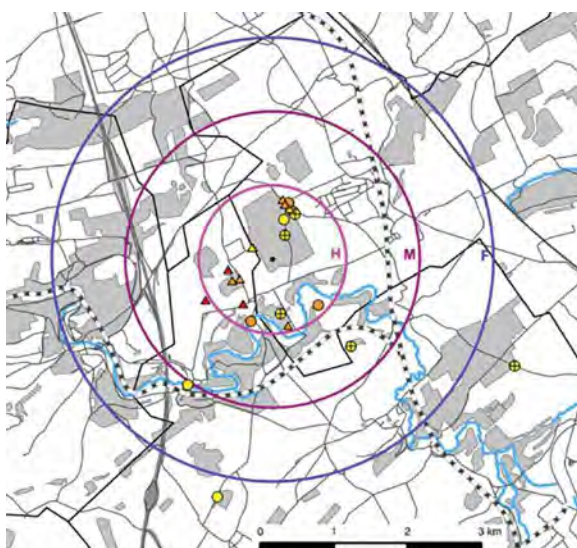
Zone surveillée en 2014 avec 3 niveaux de priorités, autour du site d'introduction (PP = piège-pondoir ; GL = gîte larvaire).

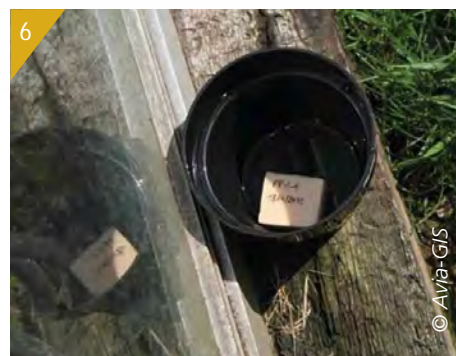
6 - Piège pondoir.

- Afin de pouvoir éliminer un maximum de gîtes larvaires, des actions de sensibilisation de la population locale ont été mises en œuvre.
- Avia-GIS a formé les employés communaux, des agents du Service Public de Wallonie et des agents du contrat de rivière Haute-Meuse au repérage de gîtes larvaires et à la pose de pièges-pondoirs.

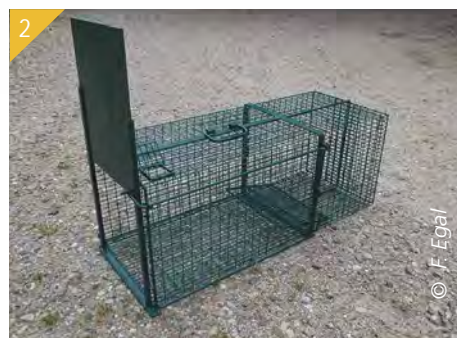
2 - Cage-piège utilisée pour le Raton laveur, avec ouverture sur le haut pour le Vison d'Europe.  
3 et 4 - Raton laveur capturé dans une cage-piège.
