Restauration de la petite continuité écologique, Bassin  
de la Gine, de 2012 à 2016

## 1. CONTEXTE ET OBJECTIF DES TRAVAUX

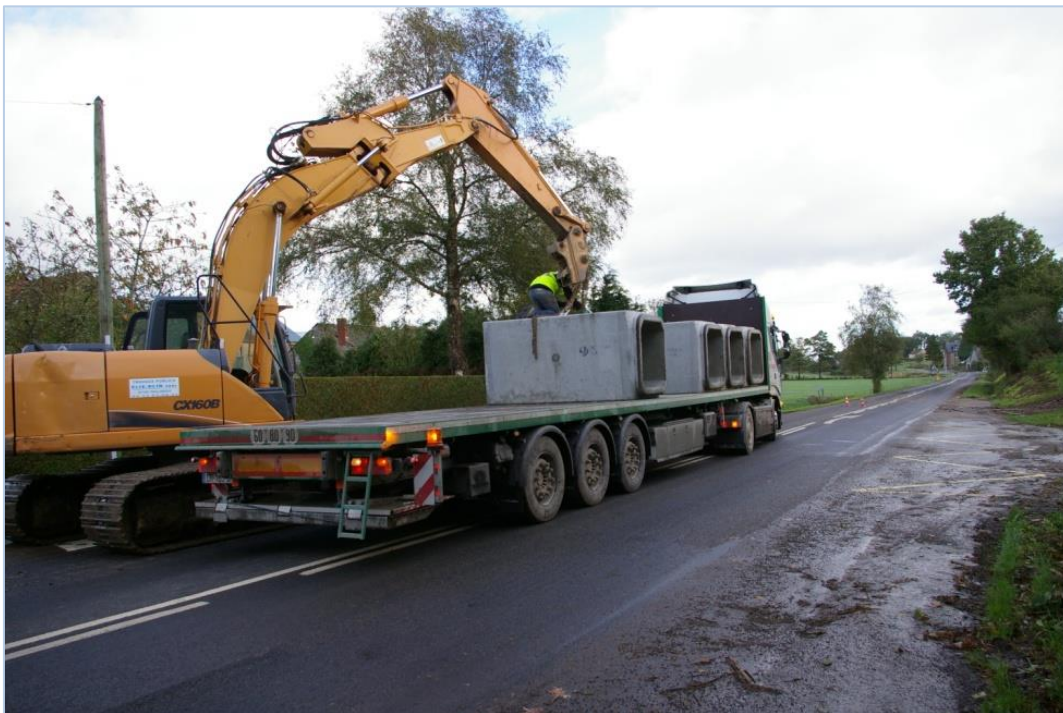
Figure 18 : Déchargement des 7 modules (Bonna Sabla), 2014

Ces aménagements concernaient trois passages busés mal calés (diamètre 60 cm) et très difficilement franchissables. Deux passages ont été intégralement remplacés par des ponts cadres de 1x1 m. Le troisième passage busé a été équipé d'un pré-bassin rustique en blocs et ballaste (0-200mm).

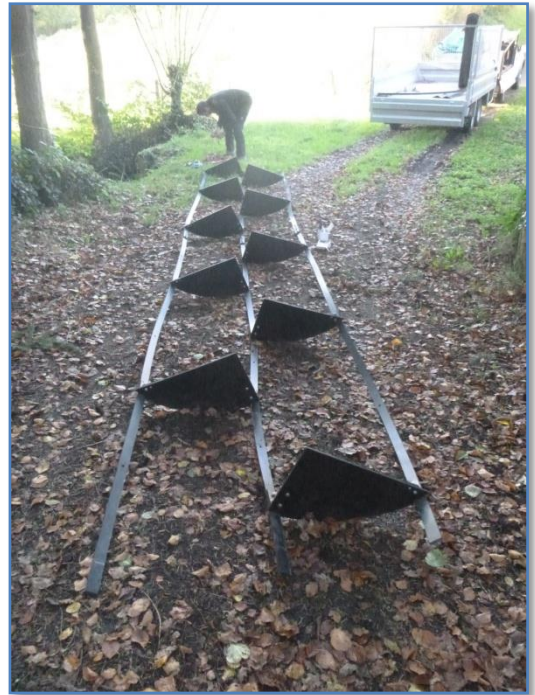
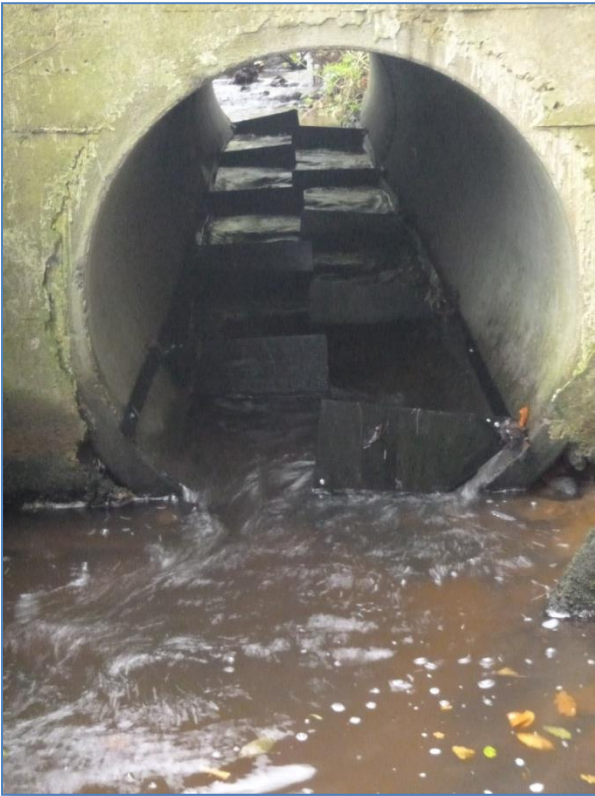
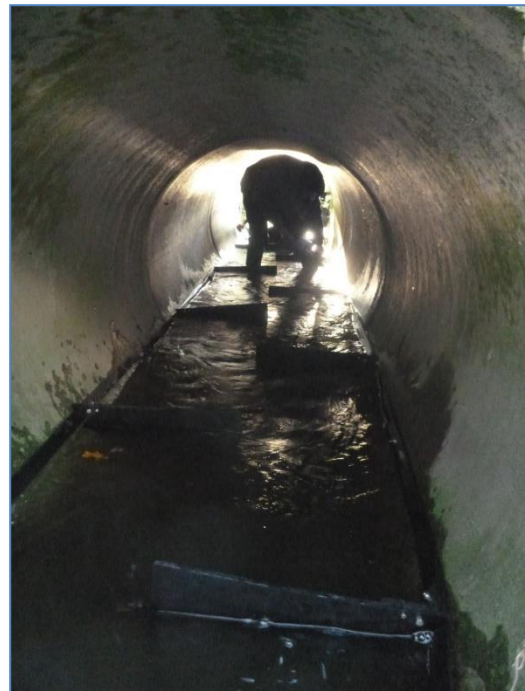
Figure 22 : Pose d'un Kit de franchissement de buses

4- buse franchissable

3- installation du kit dans la buse

Cette buse était très difficilement franchissable et nous avons profité de l'occasion et de la dynamique lancée sur le bassin versant pour tester la pose d'un kit de franchissement en PEHD.

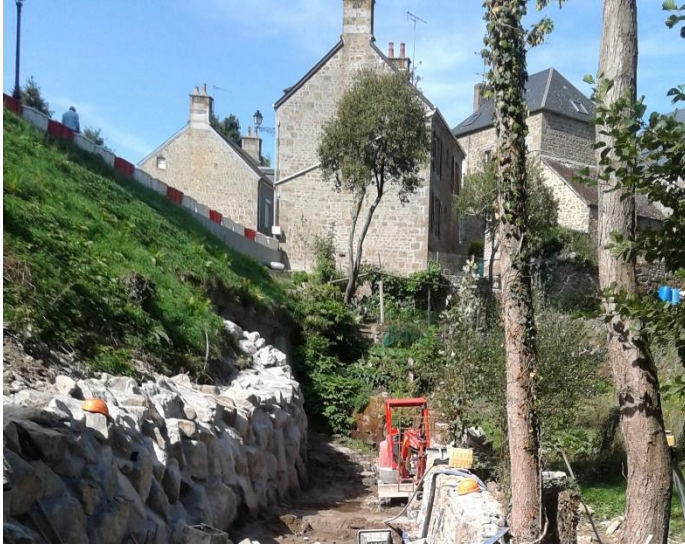
Figure 26 : Pendant les travaux du CD61, juillet 2018.

Pendant l'été 2018, le Conseil Départemental a mis en conformité son ouvrage routier sur la RD 20 dans la commune de la Carneille. L'étude de faisabilité avait été réalisée par la fédération de pêche en 2012. Six ans après et avec une étude complémentaire réalisée par le CD et avec l'appui technique de l'AFB, les salmonidés (saumons et truites) peuvent franchir l'ouvrage.
